SANIERUNGSGUTACHTEN

Friedrich-Harkort-Grundschule

Twittingstraße 23 a, 58135 Hagen

Begutachtung und Sanierungsempfehlung einer Grundschule

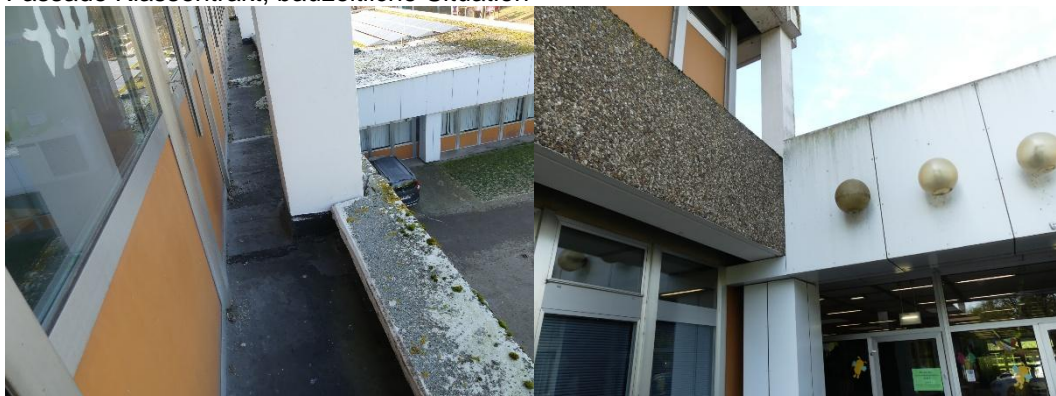
Detailprobleme an der Fassade Klassentrakt, Verkleidung über Eingang

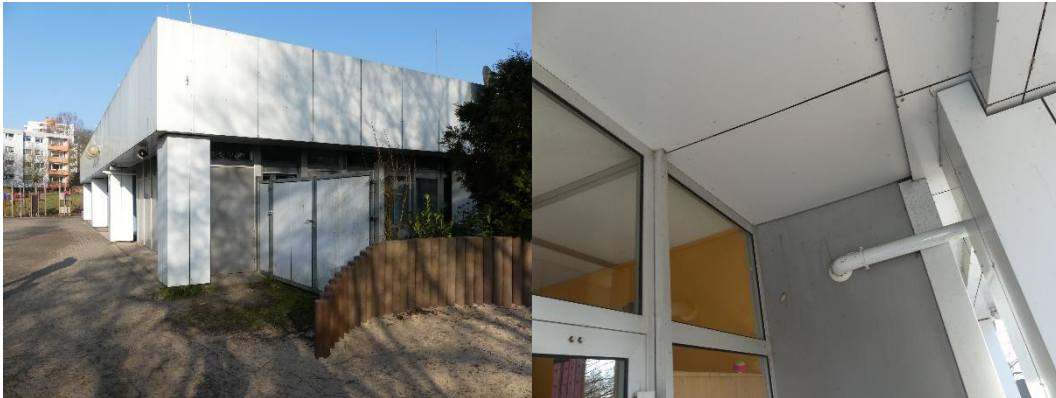
Fassade Aula/Verwaltung HM mit Verkleidung ohne Wärmeschutz

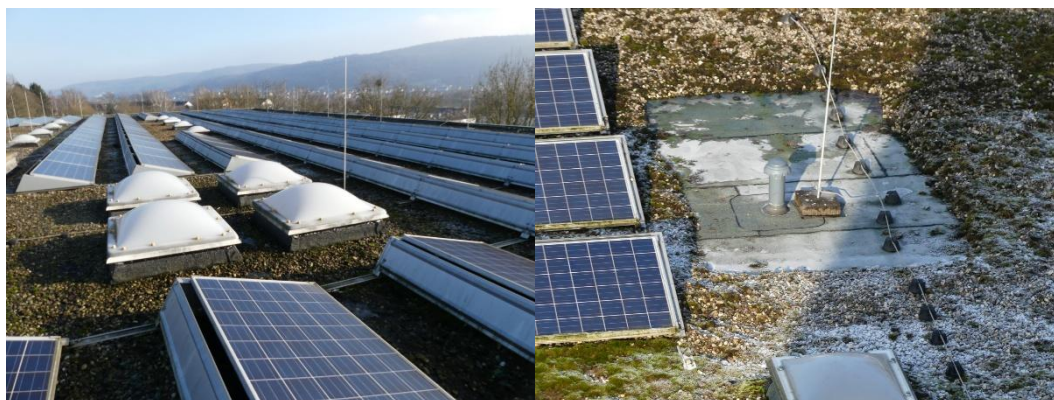
Bauteil/ Gewerk		Dachbeläge	
Herstellungsjahr/ Alter	Gesamtnutzungsdauer (GND)	Restnutzungsdauer (RND)	Bewertung (-/0/+)
1975 / 50J	30J	-20J	-
Bestand		Technischer Zustand	
Bitumenschweißbahnen mit Bekiesung auf bauzeitlicher Wärmedämmung		Schlecht, veraltet und unzuverlässig	
		Funktionalität/ Gestaltungswert	
		Neutral- passend zur bauzeitl. Architektur	
		Probleme	
		Hohe Materialalterung Unzureichender Wärmeschutz Unbrauchbare Anschlüsse Keine Notüberläufe Restnutzungsdauer abgelaufen	
Dächer teilweise mit PV-Anlagen bestückt		Sanierungsbedarf	
		Ersatz und Modernisierung erforderlich	
Bewertung		-	
Die vorhandenen Dachaufbauten und Dachbeläge sind völlig veraltet und in jeder bautechnischen Hinsicht unbrauchbar. Der aktuelle Abdichtungsstatus ist unzuverlässig. Notentwässerungen fehlen.			
Es besteht kurzfristiger Instandhaltungsbedarf. Die Dachaufbauten und Anschlüsse sind bei einer Grundsanierung nicht verwendbar und müssen komplett ersetzt werden.

Dachaufsicht mit PV Anlage, Reparaturflächen

PV-Anlagen können demontiert und weiterverwendet werden.

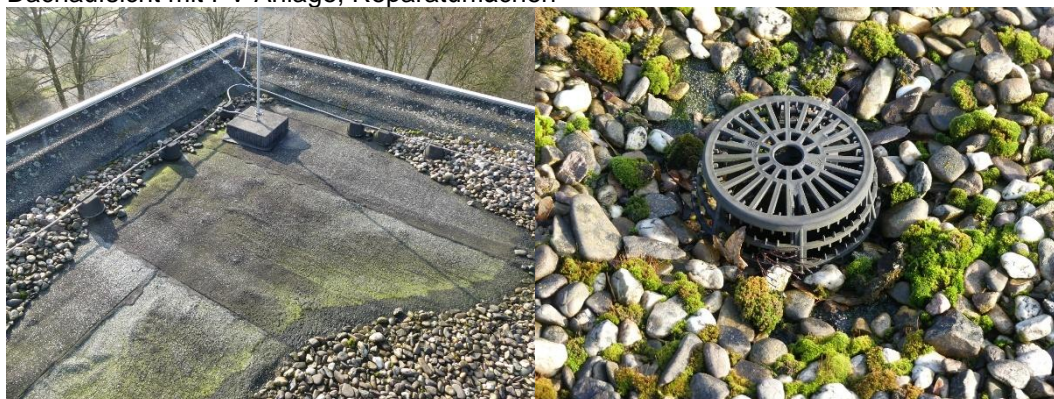
Dachaufsicht mit PV Anlage, Reparaturflächen

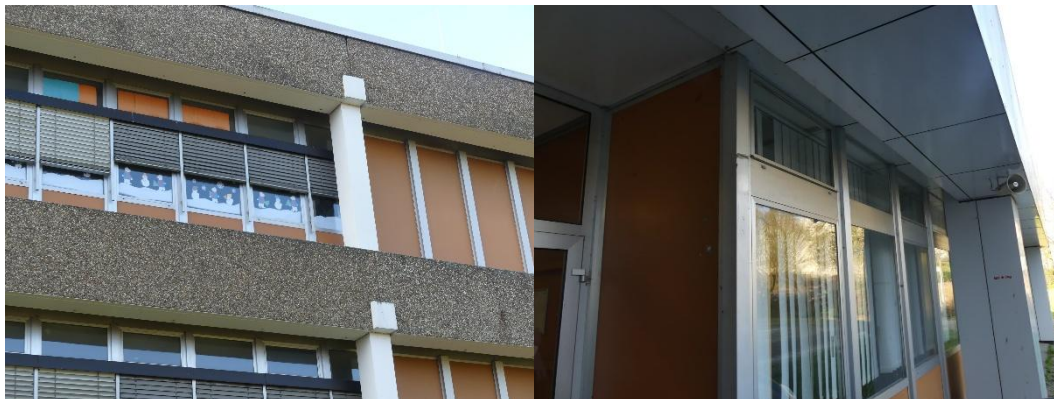
Bauteil/ Gewerk		Alufassade	
Herstellungsjahr/ Alter	Gesamtnutzungsdauer (GND)	Restnutzungsdauer (RND)	Bewertung (-/0/+)
1975 / 50J	50J	0J	-
Bestand		Technischer Zustand	
<p>Aluminiumfenster mit monolithischen nicht thermisch getrennten Profilen</p> <p>Aluminiumsandwichelemente als geschlossene Fassadenteile</p> <p>Überwiegend bauzeitlich</p> <p>In den Eingangsbereiche und der Halle sowie in der Hausmeisterwohnung wurden einige Fenster um 2010 erneuert.</p>		Schlecht, veraltet	
		Funktionalität/ Gestaltungswert	
		Nicht mehr zeitgemäß	
		Probleme	
		Schlechte Funktionalität	
		Extreme Wärmebrücken	
		Hohe Wärmeverluste	
		Massive sommerliche Aufheizung	
		Restnutzungsdauer abgelaufen	
		Sanierungsbedarf	
		Ersatz und Modernisierung erforderlich	
Bewertung		.	
<p>Die vorhandenen bauzeitlichen Aluminiumfenster und Aluminiumfassadenelemente sowie der an den Elementen verbaute Sonnenschutz sind völlig dysfunktional, veraltet und in jeder bautechnischen Hinsicht unbrauchbar.</p> <p>Die komplette Fassade, also alle Fenster-, Tür- und Fassadenelemente sowie der Sonnenschutz müssen einschließlich aller technisch verknüpften Bauteile und Installationen komplett erneuert werden.</p> <p>Die erneuerten Elemente im Aulatrakt könnten bei einer Sanierung weiterverwendet werden. Dies allerdings in einem sehr untergeordneten Umfang.</p>

Fensterkonstruktionen mit unzureichendem Sonnenschutz am Klassentrakt, Alulatrakt

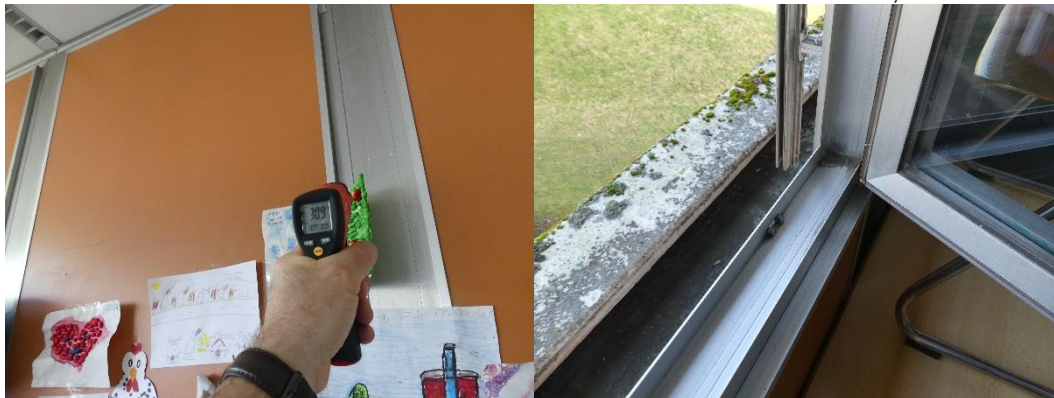
Extreme Aufheizung der Profile bereits gegen 10h morgens in gemäßigttem Aprilklima

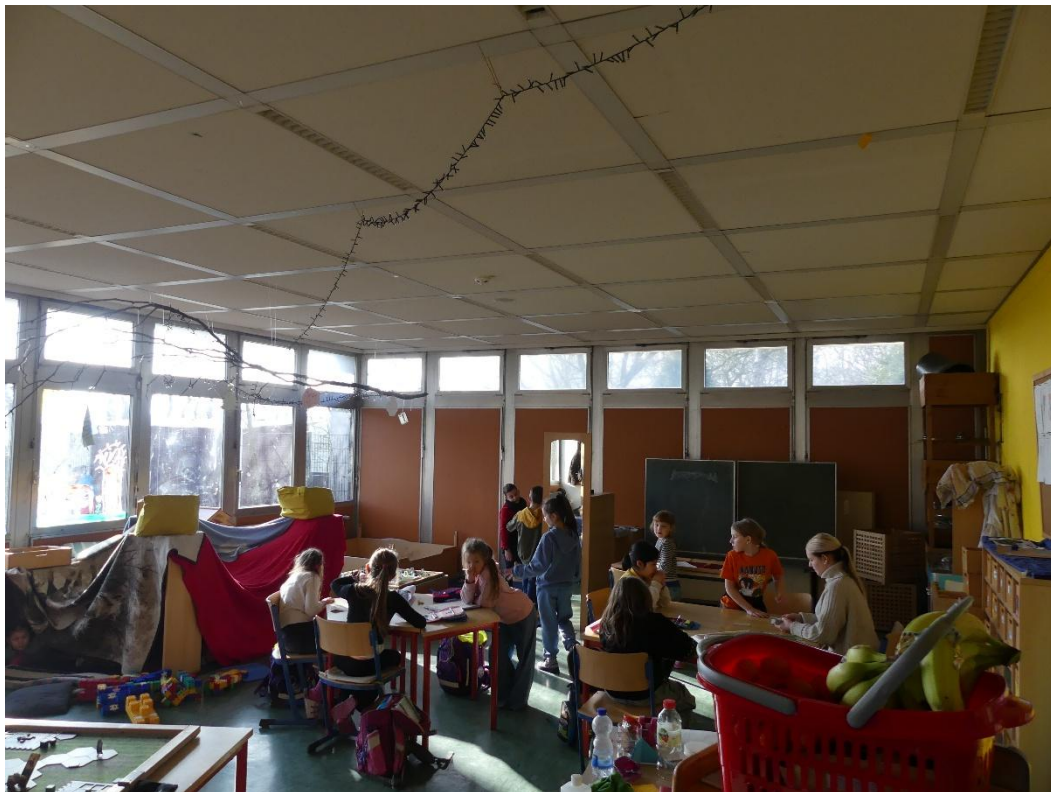
Nicht zeitgemäße Gestaltung in der Räumen

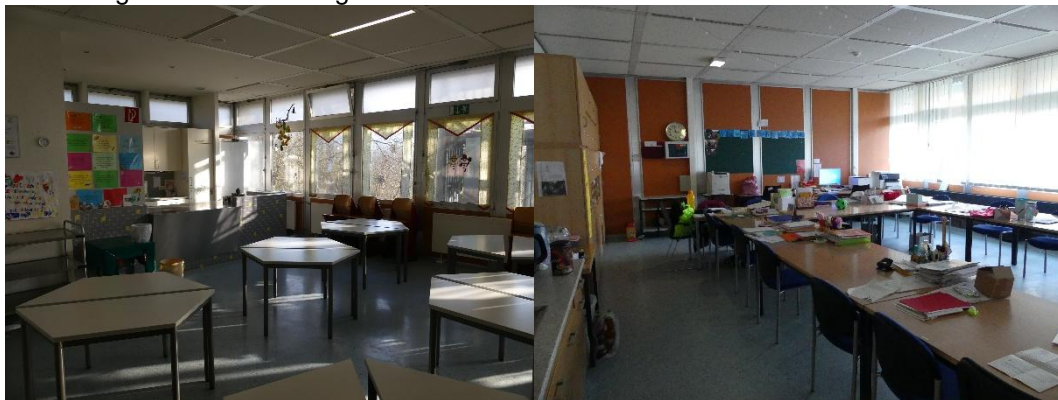
Nicht zeitgemäßes Raumangebot und Gestaltung in der Räumen

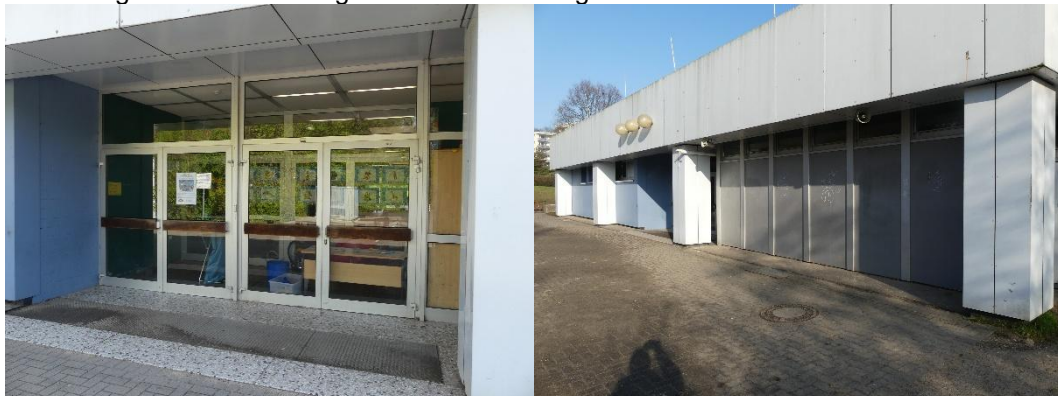
Neue Fassadenverkleidung aber alte Türen im Aulatrakt

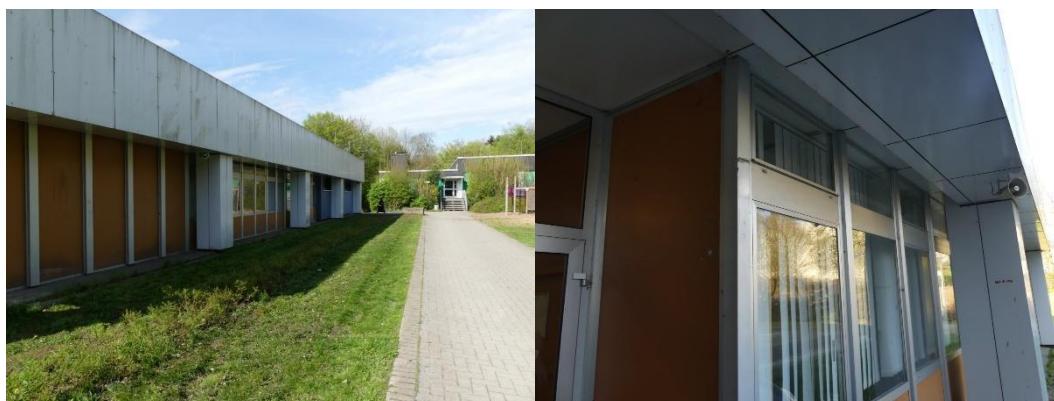
Bauteil/ Gewerk		Fassaden (2009)	
Herstellungsjahr/ Alter	Gesamtnutzungsdauer (GND)	Restnutzungsdauer (RND)	Bewertung (-/o/+)
2009 / 18J	55J	37J	0
Bestand		Technischer Zustand	
Fassadensanierung mit Faserzementplatten auf Aluminium UK teilweise mit Dämmung		OK	
		Funktionalität/ Gestaltungswert	
		OK	
		Probleme	
		Dämmstandart erreicht nicht aktuelle Niveaus, Funktional nicht optimierte Fassadengestaltung Inkonsequente Gesamtlösung	
		Sanierungsbedarf	
		Keiner	
Bewertung		.	
Die vorhandenen Fassadenelemente am Aulatrakt aus der Sanierung 2009 sind grundsätzlich technisch intakt und brauchbar.			
Die seinerzeit ausgeführte Fassadensanierung stellte allerdings nur eine Teillösung dar, die nicht im Gesamtzusammenhang optimiert wurde.			
Ein Erhalt ist möglich, bringt aber bei einer Kernsanierung des Gebäudes keine maßgeblichen wirtschaftlichen oder bautechnischen Vorteile und erschwert konsequente Gesamtlösungen.

Teilsanierung der Fassade am Alulatrakt Verwaltungsbereich
Inkonsequente und teilweise improvisierte Detaillösungen

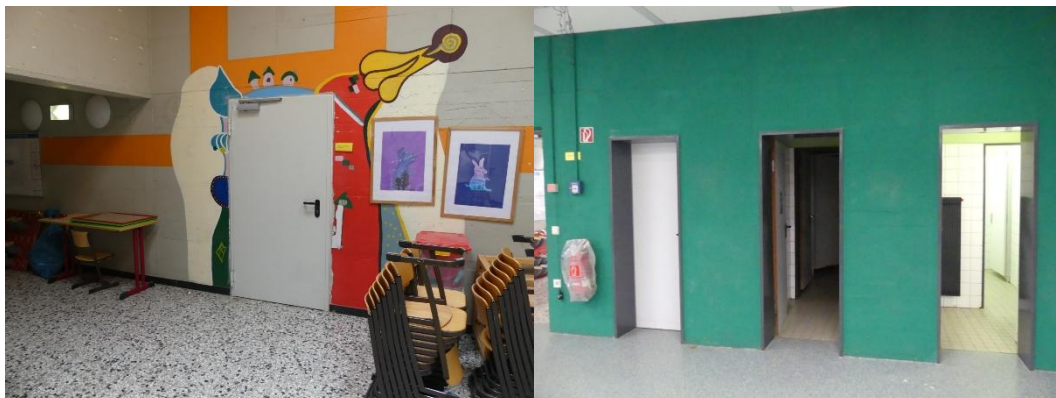
Bauteil/ Gewerk		Innenwände (STB/MW)	
Herstellungsjahr/ Alter	Gesamtnutzungsdauer (GND)	Restnutzungsdauer (RND)	Bewertung (-/0/+)
1975 / 50J	100J	50J	+ / 0
Bestand		Technischer Zustand	
Tragende Trennwände aus Mauerwerk (Aulatrakt) und Stahlbeton (Treppenhaus) Teilweise verputzt Intakte weitgehend schadensfreie Substanz Türbreiten und -höhen nicht zeitgemäß		OK	
		Funktionalität/ Gestaltungswert	
		OK	
		Probleme	
		OK	
		Sanierungsbedarf	
		Kein maßgeblicher Sanierungsbedarf	
Bewertung		.	
Die vorhandenen bauzeitlichen tragende Innenwände aus Mauerwerk und Stahlbeton sind technisch und optisch intakt und grundsätzlich bei einer Grundsanierung weiterzuverwenden.			
Ein Sanierungsbedarf besteht nicht.			
Ein funktionaler Nachteil besteht in der überwiegend nicht vorhandenen rollstuhlgerechten Breite und der nicht mehr zeitgemäßen Türhöhe von lediglich 2,01m (Rohbaumaß).

Niedrige und schmale Türen im Treppenhaus und Aulatrakt

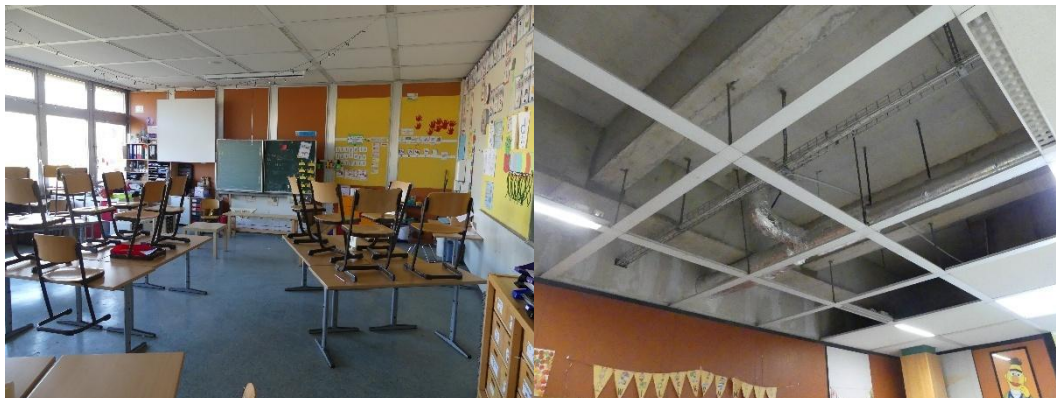
Bauteil/ Gewerk		Abhangdecken	
Herstellungsjahr/ Alter	Gesamtnutzungsdauer (GND)	Restnutzungsdauer (RND)	Bewertung (-/o/+)
1975 / 50J	45-70J	-5 / 20J	-
Bestand		Technischer Zustand	
Überwiegend bauzeitlich Faserzement-systemelemente und vereinzelt moderne Holzweichfaser-Akustikdecken		Schlecht, veraltet	
		Funktionalität/ Gestaltungswert	
		Nicht mehr zeitgemäß	
		Probleme	
		Schlechter Schallschutz Schlechte Funktionalität Restnutzungsdauer abgelaufen	
		Sanierungsbedarf	
Bewertung		Ersatz und Modernisierung erforderlich	
Die vorhandenen bauzeitlichen Deckensysteme sind völlig dysfunktional, veraltet und in jeder bautechnischen Hinsicht unbrauchbar.			
Im Zuge einer Grundsanierung und Neuinstallation im Gebäude müssten ohnehin alle Decken demontiert werden. In diesem Zusammenhang ist auch ein teilweiser Erhalt der neuzeitlichen Deckenbekleidungen nur mit hohem Aufwand und bei wegen der sehr empfindlichen Konstruktionen vermutlich dennoch eintretendem hohen Beschädigungsgrad und insofern hohem Ersatzbedarf nicht sinnvoll.

Bauzeitliche Deckensysteme im Klassentrakt

Beide Systeme passen nicht zu einem erforderlichen technisch und optisch modernen Beleuchtungskonzept.			
Die Deckenverkleidungen sind insgesamt nicht in technisch oder wirtschaftlich maßgeblichem Umfang zu verwenden und sind zu ersetzen.

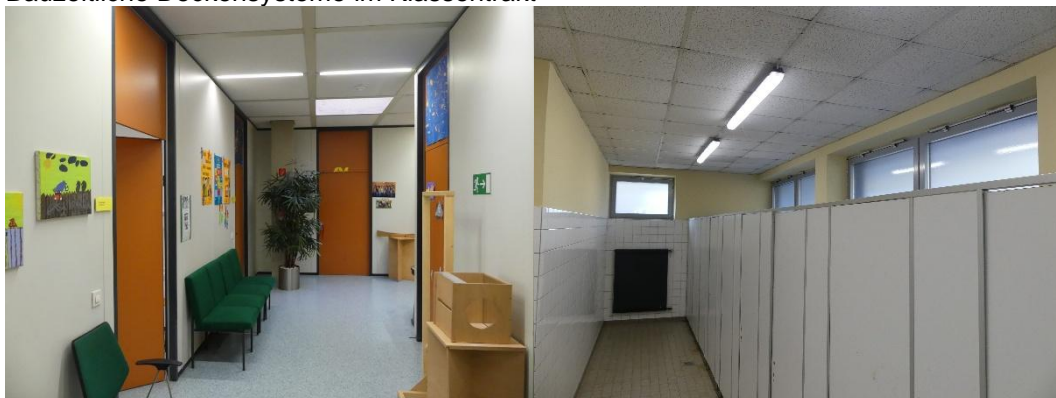
Bauzeitliche Deckensysteme im Verwaltungstrakt, neuzeitliches System im Pausen-WC

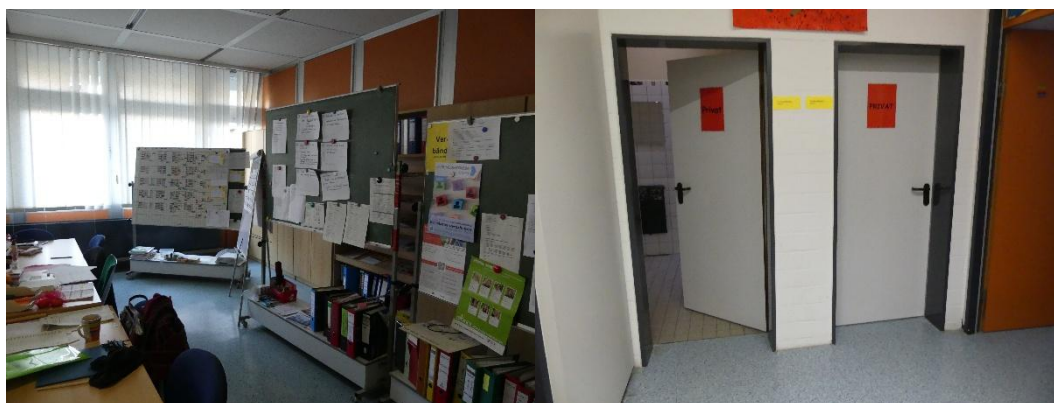
Bauteil/ Gewerk		PVC-Böden	
Herstellungsjahr/ Alter	Gesamtnutzungsdauer (GND)	Restnutzungsdauer (RND)	Bewertung (-/o/+)
2004 / 21J	20J	-1J	-
Bestand PVC- oder Linoleumböden (Sanierungsjahr 2004) auf bauzeitlichem Zementestrich		Technischer Zustand	
		OK	
		Funktionalität/ Gestaltungswert	
		Nicht mehr zeitgemäß	
		Probleme	
		Unzureichender Schallschutz	
		Sanierungsbedarf	
		Kein entscheidungsrelevanter Eigenwert, Erhaltungskonzept abhängig vom Gesamtkonzept	
Bewertung		-	
Alle im Objekt vorhandenen weichen Bodenbeläge sind technisch OK allerdings optisch veraltet und am Ende ihrer Nutzungsdauer. Im Zuge einer Grundsanierung wären diese mit hohem Aufwand zu schützen und würden trotzdem vermutl. stark beschädigt.			
Der Trittschallschutz entspricht allerdings nicht den heutigen Standards und ist insofern verbesserungsfähig.			
Die Entscheidung über Erhalt oder Erneuerung der PVC-Böden muss im technischen und gestalterischen Zusammenhang mit Gesamtsanierungsmaßnahme erfolgen. Eine Erneuerung ist auf Grund der abgelaufenen Restnutzungsdauer sinnvoll.

PVC-Böden im Verwaltungstrakt

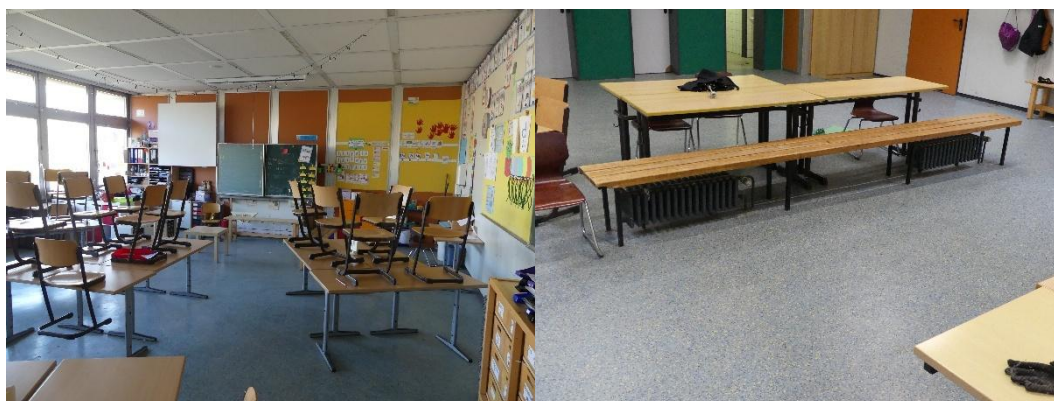
PVC-Böden im Klassentrakt

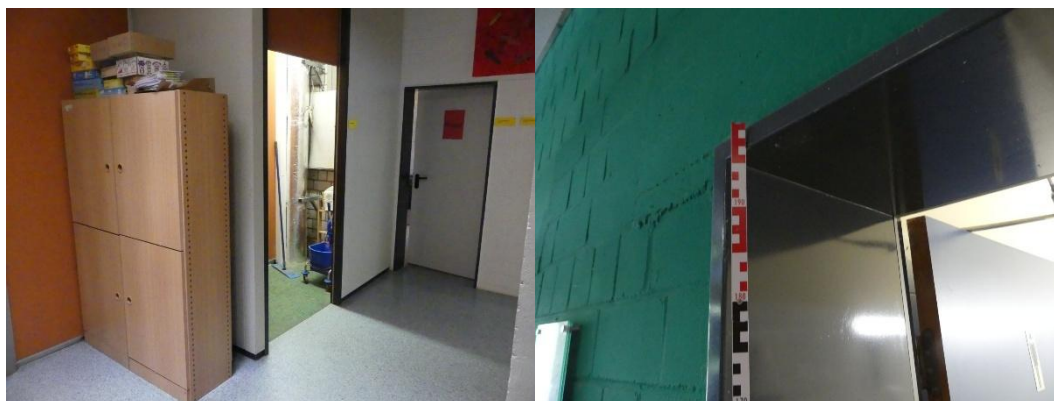
Bauteil/ Gewerk		Innentüren	
Herstellungsjahr/ Alter	Gesamtnutzungsdauer (GND)	Restnutzungsdauer (RND)	Bewertung (-/o/+)
1975-2005 / 50/20J	35-70J	-15 /20J	0 / -
Bestand		Technischer Zustand	
Innentüren sind passend zu dem elementierten Innenwandsystem tlws. mit Aluminiumoberlichtern vorhanden		OK	
		Funktionalität/ Gestaltungswert	
		veraltet	
		Probleme	
		Keine	
Bewertung		Sanierungsbedarf	
		Kein Instandhaltungsbedarf	
Alle im Objekt vorhandenen Innentüren sind technisch instandgehalten und entsprechen den funktionalen Anforderungen. Verbesserungsmöglichkeiten bestehen hinsichtlich der Gestaltung des Schallschutzes.			
Türhöhen und Durchgangsbreiten entsprechen nicht barrierefreien und insgesamt modernen Anforderungen.			
Ein technischer Instandhaltungsbedarf ist nicht gegeben. Für eine sinnvolle Weiterverwendung der Innentüren in einer Grundsanierung reicht deren funktionale Qualität und Restnutzungsdauer allerdings nicht aus.

Türen im Verwaltungstrakt, Durchgangshöhe und Breiten gering

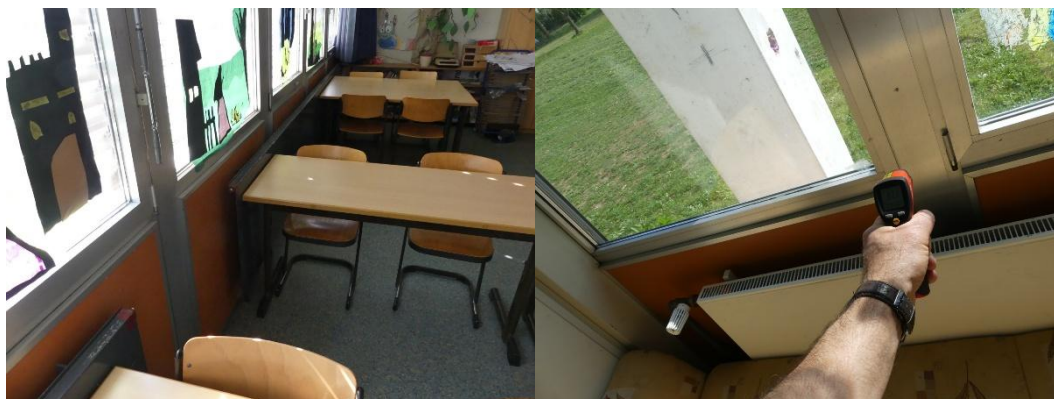
Bauteil/ Gewerk		Heizung	
Herstellungsjahr/ Alter	Gesamtnutzungsdauer (GND)	Restnutzungsdauer (RND)	Bewertung (-/o/+)
1975 / 50J	25-40J	-25 / -10J	-
Bestand		Technischer Zustand	
<p>Nahwärmeversorgung aus Gaskraftwerk in der Turnhalle</p> <p>Statische Heizkörper in allen Räumen Überwiegend bauzeitlich, teilweise erneuert Bauzeitliches Leistungsnetz und bauzeitliche Dämmung</p>		Bauzeitlich	
		Funktionalität/ Gestaltungswert	
		Veraltet	
		Probleme	
		Unzureichende Energieeffizienz	
		Sanierungsbedarf	
		Grundsanierungsbedarf	
Bewertung		.	
<p>Die im Objekt vorhandenen Heizungsanlagen sind technisch instandgehalten aber durchgängig veraltet. Die Energieeffizienz ist mangelhaft. Eine effiziente Regelung und Steuerung der Heizungsanlagen ist im gegebenen Zustand nicht möglich.</p> <p>Die Heizungsanlagen (Verteilungsleitungen, Zuleitungen und Heizkörper sind im Zuge einer Grundsanierung zu erneuern.</p>

Heizflächen im Klassentrakt (bauzeitlich) und teilerneuert in der Verwaltung

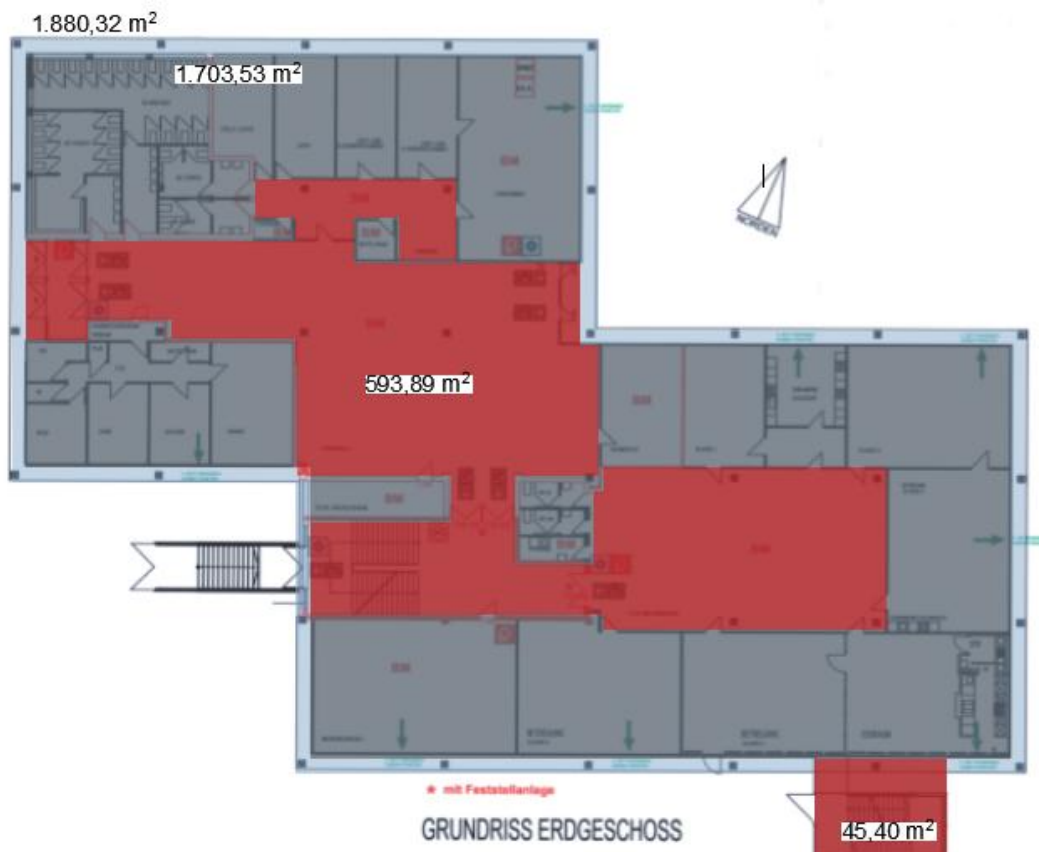
Abb. 9: Ausschnitt EG, Visualisierung der Verkehrsflächen (rot) und der Umgangsbereiche (blau)

1. Ineffizientes Verhältnis von Bruttogeschossfläche zu Nutzungsgrundfläche

Das Verhältnis der real vorhandenen nutzungsrelevanten Nutzungsfläche beträgt lediglich 45,6% der gesamten Bruttogeschossfläche BGF. Im statistischen Vergleich beträgt dieses für die Grundrisseffizienz sehr bedeutsame Verhältnis 62,6% (2.429m²). Anhand dieser Zahlen lässt sich eine sehr ineffiziente Grundrissituation belegen. In der Baupraxis bedeutet dies, dass an dem vorhandenen Gebäude insgesamt etwa 17% (659m²) ineffiziente BGF saniert und später auch betrieben werden müssten.

Die an der Fassade des Gebäudes vorhandenen Umgänge machen ca. 9,3% (360m²) der BGF aus. Die sehr großzügigen Verkehrsflächen belegen real 35,1% (1.236m²), im statistischen Vergleich wären dort lediglich 19,9% (772m²) üblich und sachlich erforderlich.

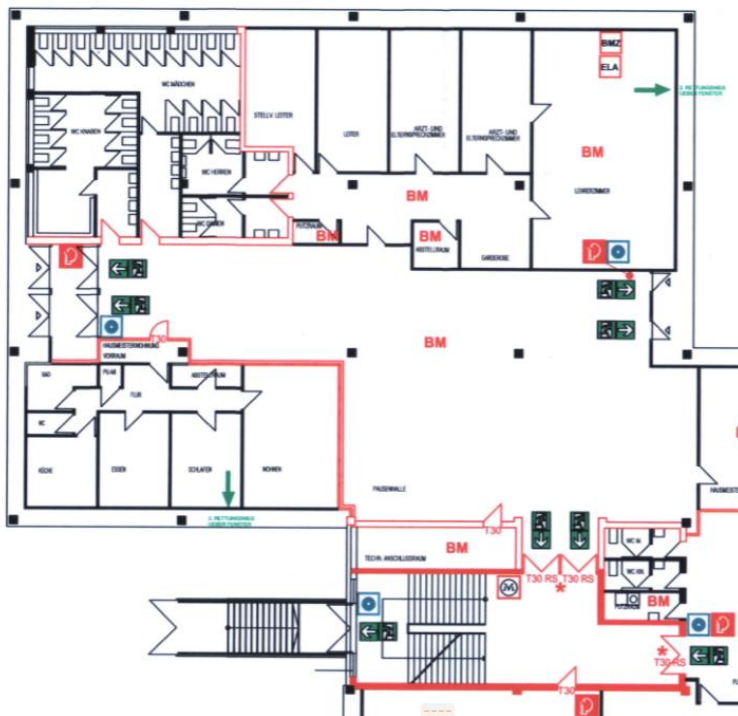
Abb. 10: Ausschnitt EG, keine Einrichtungen für Menschen mit Behinderungen

2. Fehlende Einrichtungen für barrierefreie und inklusive Betreuung

In den vorhandenen Grundrissen fehlen alle erforderlichen Raumangebote, Erschließungen und sonstige Einrichtungen zur Teilhabe und Betreuung von mobilitätseingeschränkten Personen. Insbesondere sind kein Aufzug und keine rollstuhlgerechten Sanitär- und Betreuungsräume vorhanden.
