**Vorlagenummer:** 1020/2025  
**Vorlageart:** Beschlussvorlage  
**Status:** öffentlich

## Sanierung der Tribüne vom Erich-Berlet-Stadion

## Betonsanierung am Erich-Berlet-Stadion, Berliner Allee 54, 581119 Hagen Tribünenanlagen

#### Beschreibung der Pläne und Fotos (Anlagen):

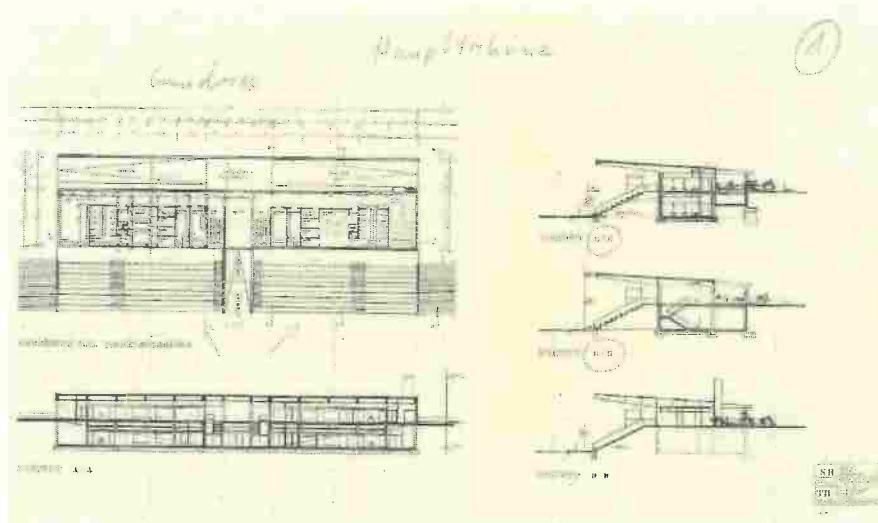
Anlage 1: Grundriss und Ansicht (Schnitt C-C und Schnitt A-A)

Haupttribüne (Anlage 1): Im Grundriss ist die überdachte Haupttribünenanlage mit einer Gesamtlänge von ca. 55 m und einer Breite von ca. 7 m mit Pfeilen gekennzeichnet.

Den Schnitten C-C und B-B ist auch die Unterkonstruktion zu entnehmen. Hier ist zu beachten, dass im unteren Bereich keine Treppenform sondern glatte Unterseiten aus Ortbeton vorhanden sind.

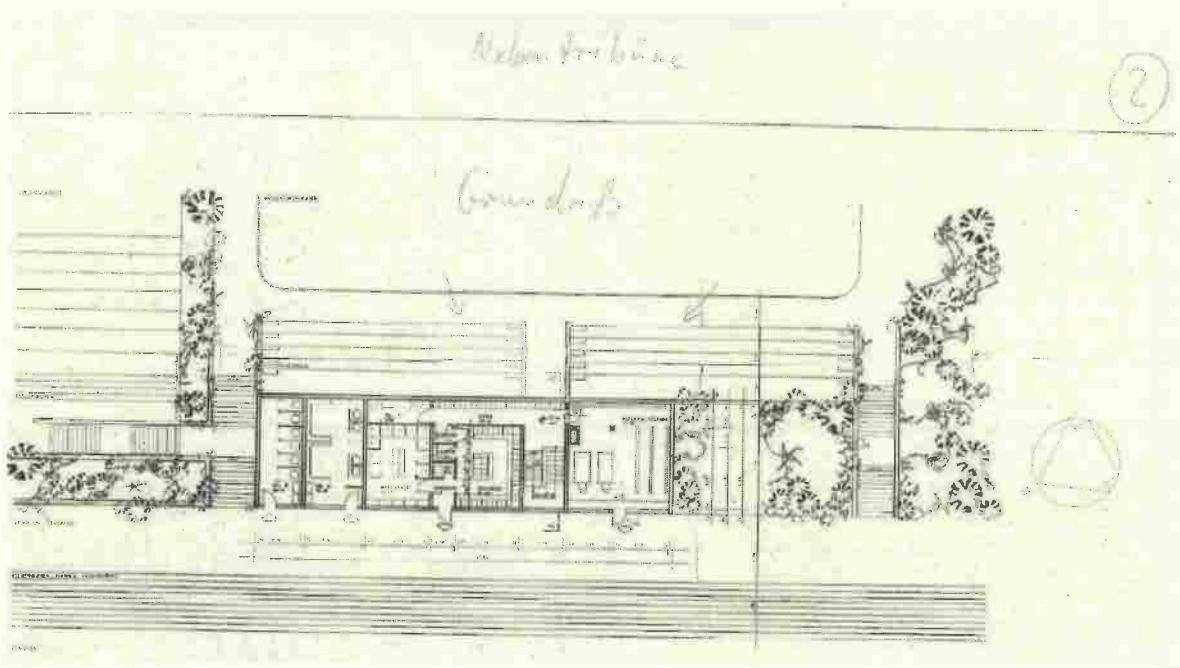
Anlage 2: Grundriss

Im Grundriß (Anlage 2) ist die „unterkellerte“ Nebentribüne mit einer Länge von ca. 25 m und eine Breite von ca. 5 m dargestellt. Die sonstige Konstruktion ist vergleichbar mit der Haupttribüne, während diese Tribüne NICHT überdacht ist.

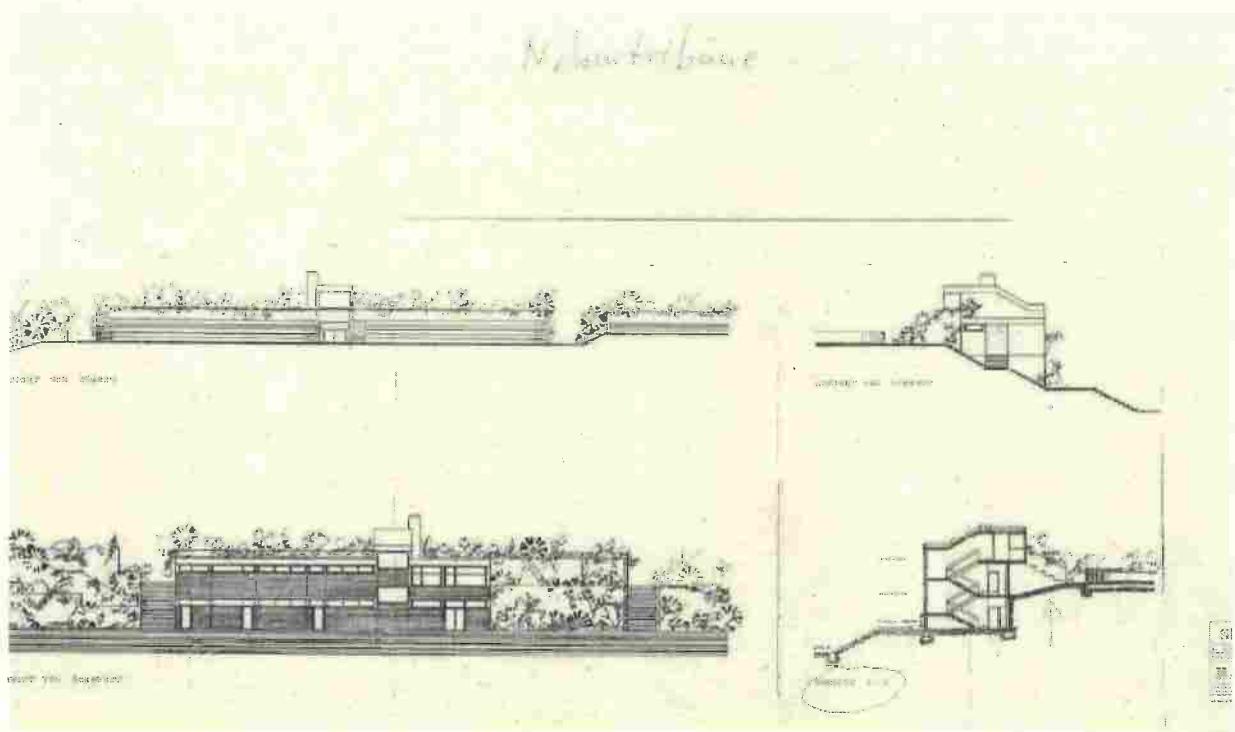
Anlage 3: Schnitt A-A

In Anlage 3 ist im Schnitt A-A der Aufbau des betreffenden Bereiches mit einem Pfeil gekennzeichnet.

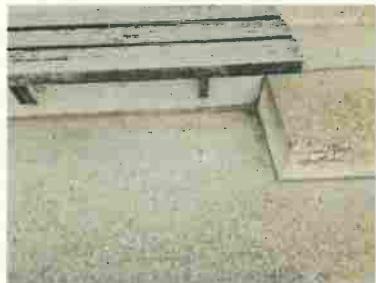
Bild 4: Detail Fugen

Die wesentlichsten Schadenstellen für das Eindringen von Wasser existiert im Bereich  
der vorhandenen Fugen.

Detailansicht der Fugen

Hier muss im Detail geklärt werden, welche Methode sich am besten eignet. Ob das  
Einbauen von Fugenbändern (z.B. „Kompri-Bänder“) in allen Bereichen ausreichend  
ist, ob weitergehende Maßnahmen (z.B. Flüssigkunststoff mit Glasfasereinlagen) be-  
nötigt werden oder weitestgehend eine Beschichtung nachhaltig genug ist.

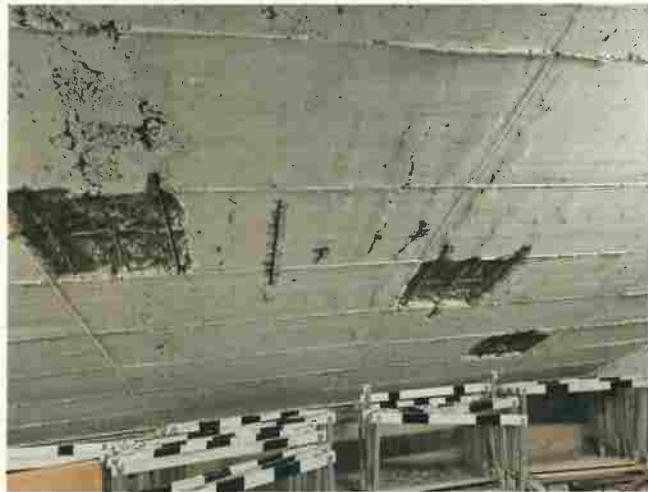
Bild 6: Freigelegte Unterkonstruktion

Freigelegte Unterkonstruktion

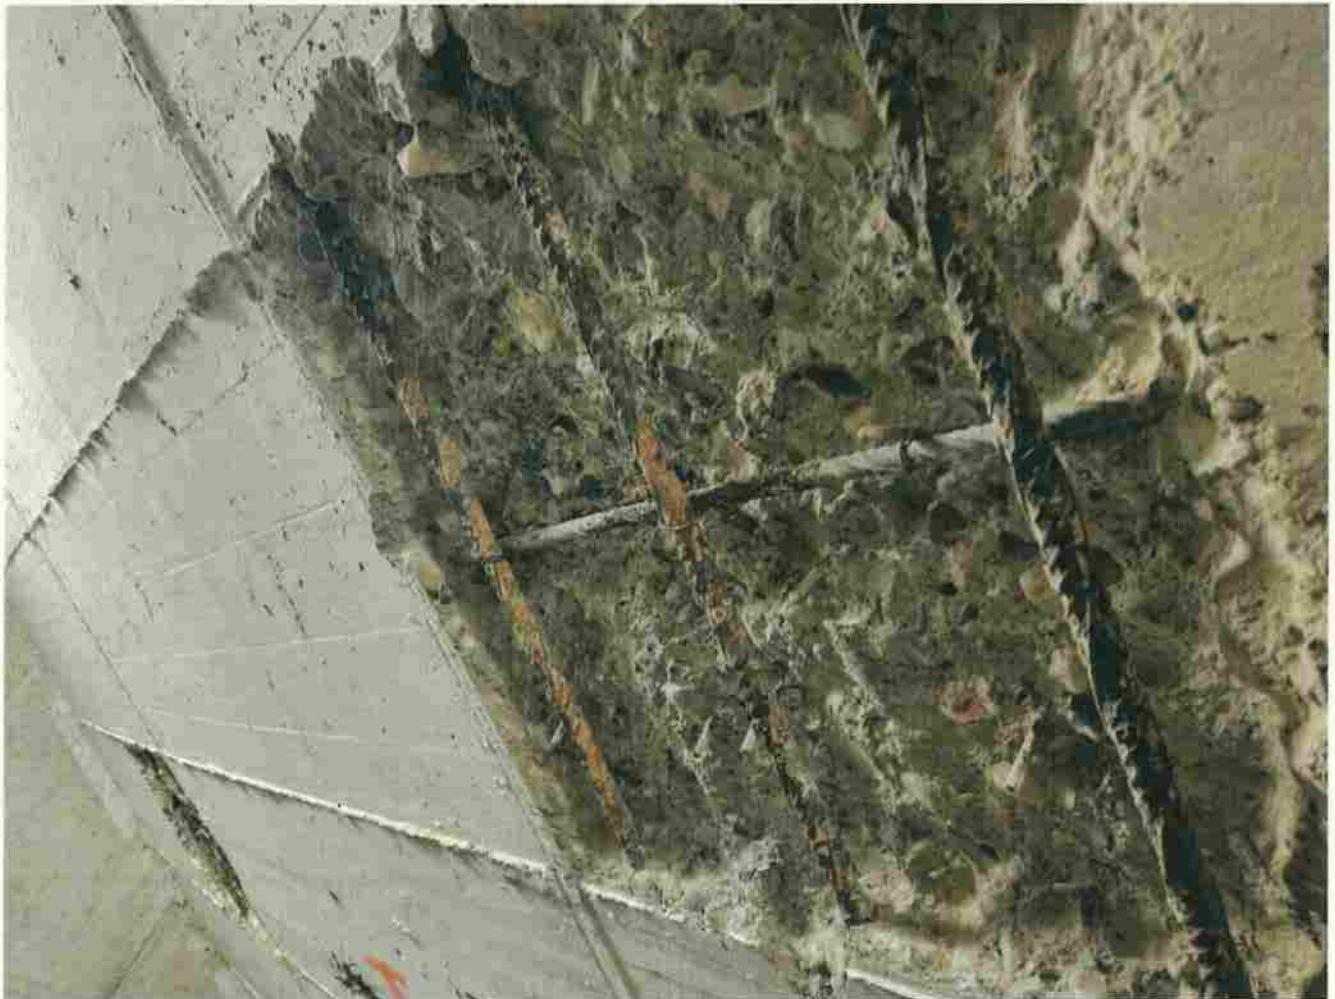
Bild 7: Detaildarstellung der freigelegten Unterkonstruktion

Detaildarstellung der freigelegten Unterkonstruktion

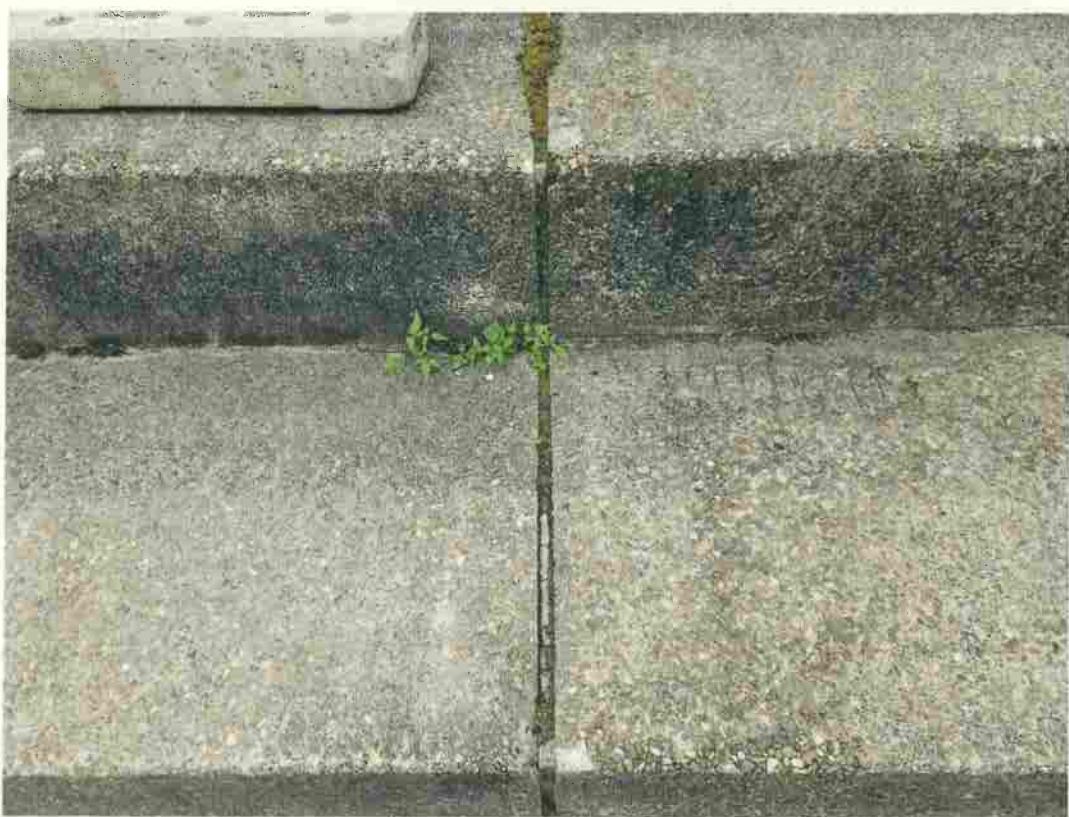
Bild K3: Detaildarstellung der Fugen

Detaildarstellung der Fugen

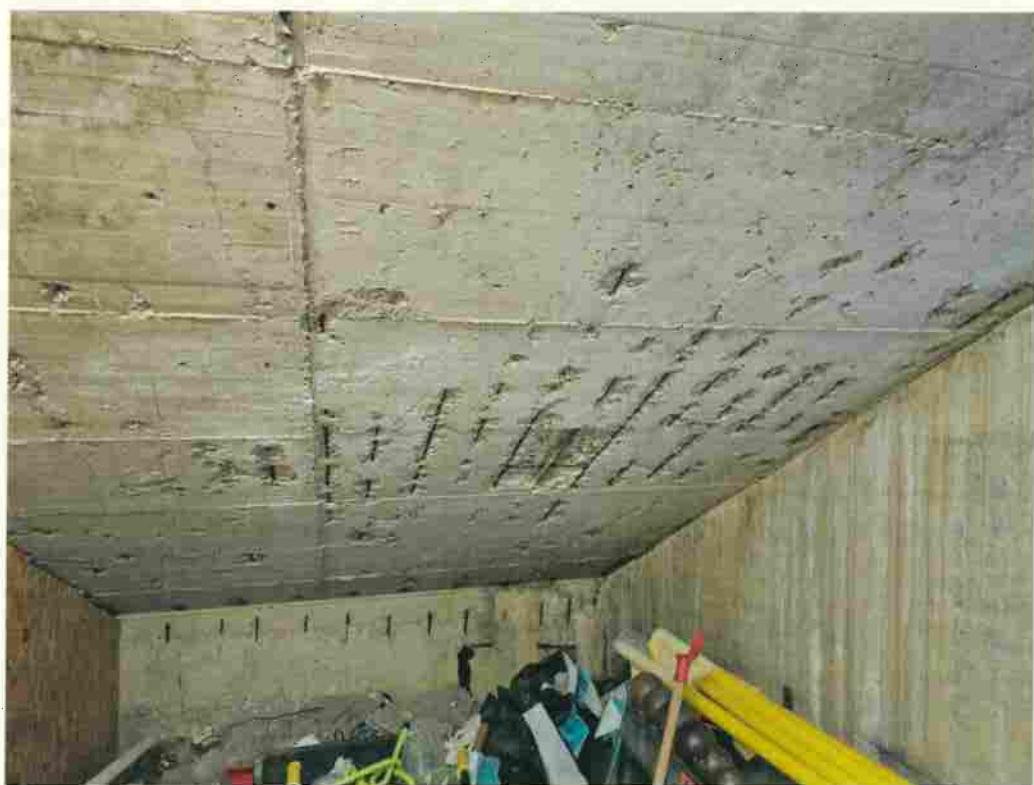
Bei Begutachtungen wurde festgestellt, dass die erforderliche Betonüberdeckung der Biegebewehrung (Stahleinlagen in den unteren Bereichen der Tribünen) nicht ausreichend, bzw. gar nicht vorhanden ist. (Vorschrift früher 3 cm Betonüberdeckung, heute 5 cm).

Aus diesem Grunde ist der Stahl in den Jahren durch Luft und Feuchteintrag teilweise bis zu 30% verrostet, was auch zu Betonabplatzungen geführt hat.

Bild K4: Unterkonstruktion (Biegebereich), freiliegende Bewehrung

Zu 1.: Der bereits offenliegende Stahl muss in ausreichendem Maß von losen Betonstücken befreit werden.

Der dann freiliegende Stahl muss gereinigt (z.B. Sandstrahlen) und mit einem Schutz-  
anstrich versehen werden.

Da dies in einigen Bereichen wahrscheinlich nicht ausreichend sein wird, müssen zu-  
sätzliche Bewehrungsstäbe eingelegt werden. Hierzu müssen in den betroffenen Be-  
reichen zusätzliche Schlitze für das Einlegen der Stahlstäbe in den Beton gefräst wer-  
den. Zusätzlich müssen die Stahlstäbe ordnungsgemäß gelagert werden.

Abschließend muss der Stahl wieder mit einer Mörtelschicht überdeckt werden, um  
zukünftige Korrosion zu vermeiden. Danach sollte noch ein Schutzanstrich aufge-  
bracht werden.

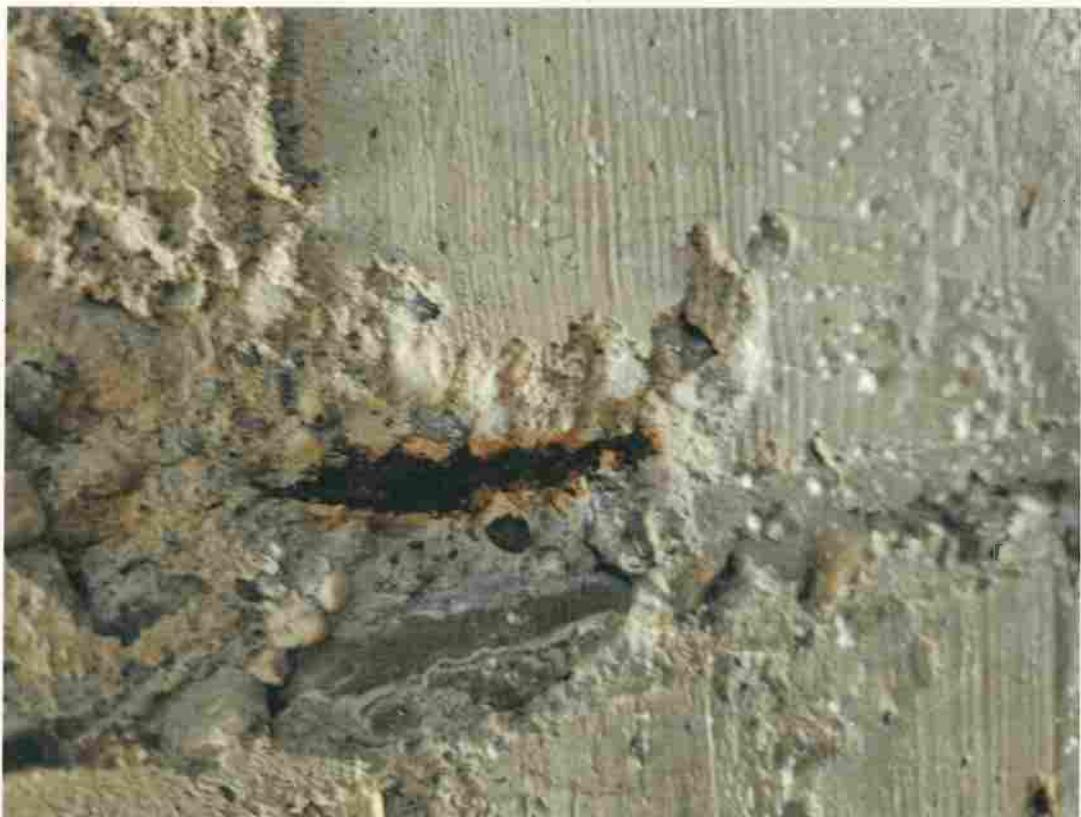
Bild K5: Detaildarstellung der verrosteten Konstruktion

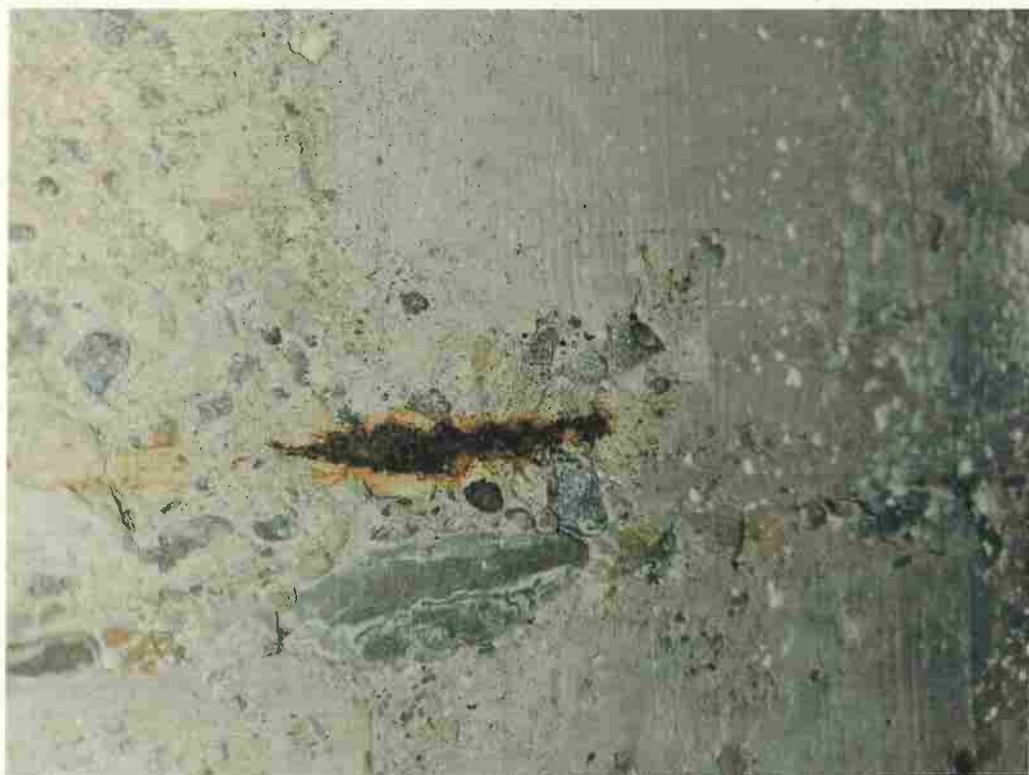
Bild K6: Detaildarstellung der verrosteten Konstruktion
