SANIERUNGSGUTACHTEN

Friedrich-Harkort-Grundschule

Twittingstraße 23 a, 58135 Hagen

Begutachtung und Sanierungsempfehlung einer Grundschule

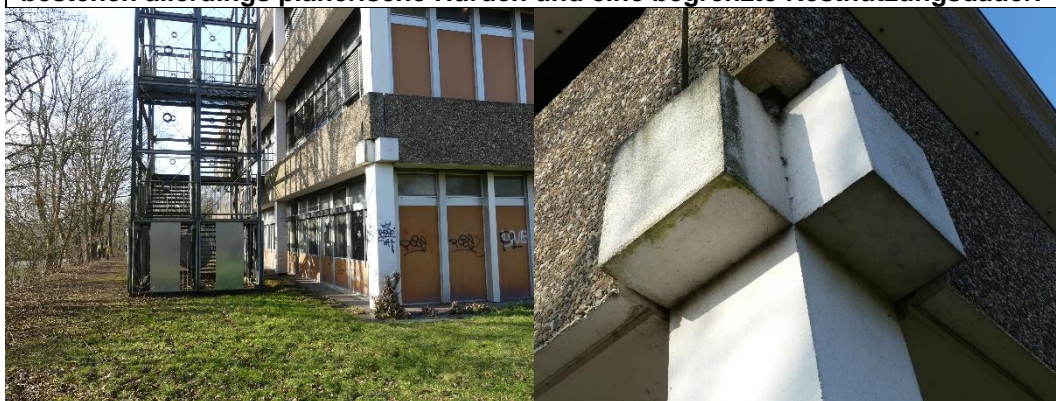
Fassade Klassentrakt, bauzeitliche Situation

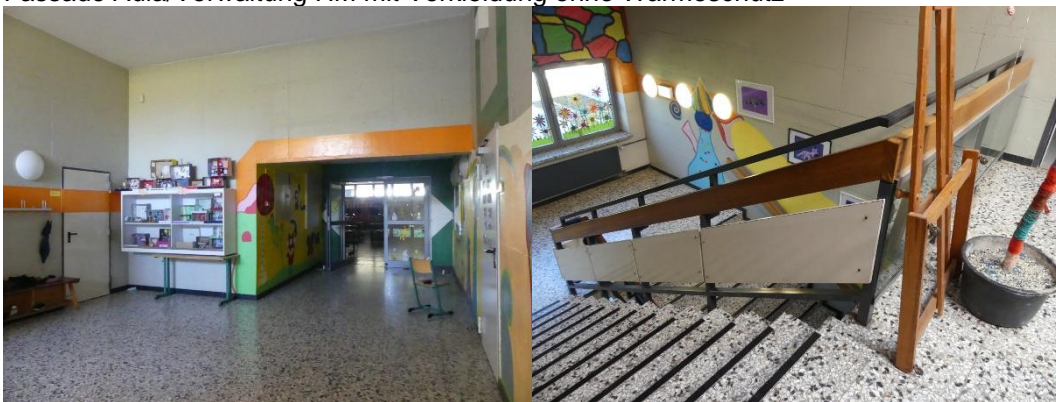
Sichtbetontreppenhaus Klassentrakt

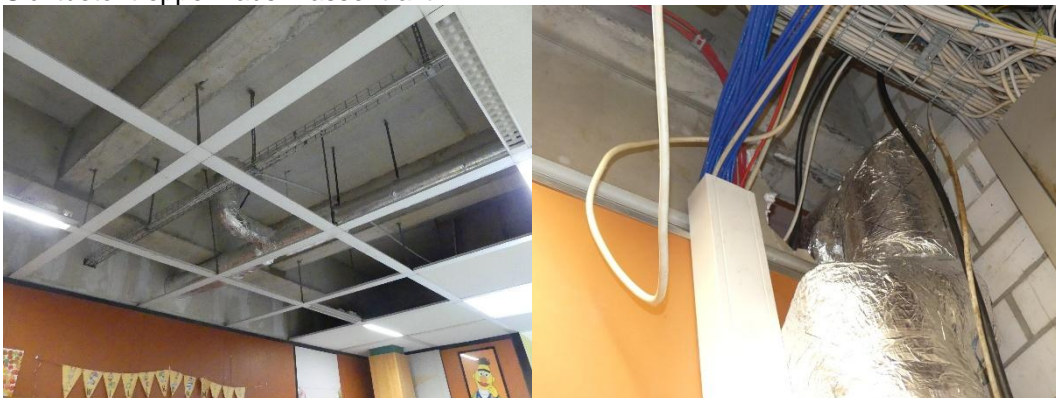
Decken Klassentrakt

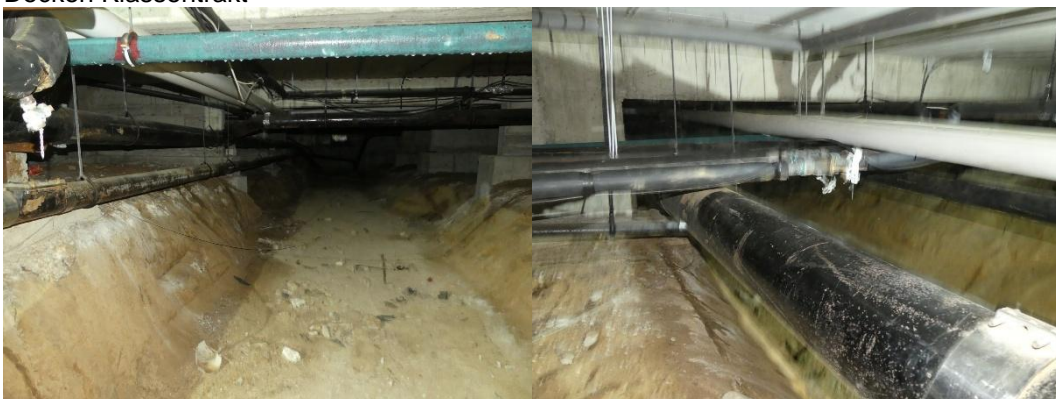
Gründung und Bodenplatte im Kriechkeller

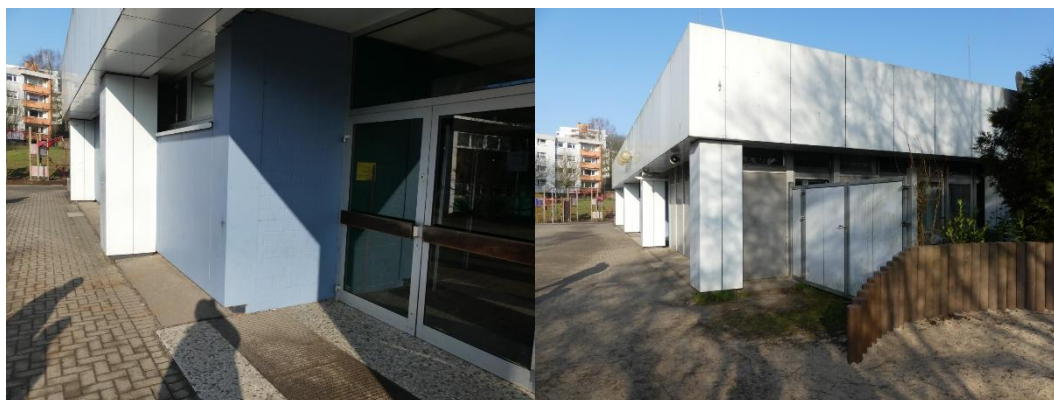
Bauteil/ Gewerk		Fassaden (2009)	
Herstellungsjahr/ Alter	Gesamtnutzungsdauer (GND)	Restnutzungsdauer (RND)	Bewertung (-/o/+)
2009 / 18J	55J	37J	0
Bestand		Technischer Zustand	
Fassadensanierung mit Faserzementplatten auf Aluminium UK teilweise mit Dämmung		OK	
		Funktionalität/ Gestaltungswert	
		OK	
		Probleme	
		Dämmstandart erreicht nicht aktuelle Niveaus, Funktional nicht optimierte Fassadengestaltung Inkonsequente Gesamtlösung	
		Sanierungsbedarf	
		Keiner	
Bewertung		.	
Die vorhandenen Fassadenelemente am Aulatrakt aus der Sanierung 2009 sind grundsätzlich technisch intakt und brauchbar.			
Die seinerzeit ausgeführte Fassadensanierung stellte allerdings nur eine Teillösung dar, die nicht im Gesamtzusammenhang optimiert wurde.			
Ein Erhalt ist möglich, bringt aber bei einer Kernsanierung des Gebäudes keine maßgeblichen wirtschaftlichen oder bautechnischen Vorteile und erschwert konsequente Gesamtlösungen.

Teilsanierung der Fassade am Alulatrakt, Pausentoilette und Hausmeisterwohnung

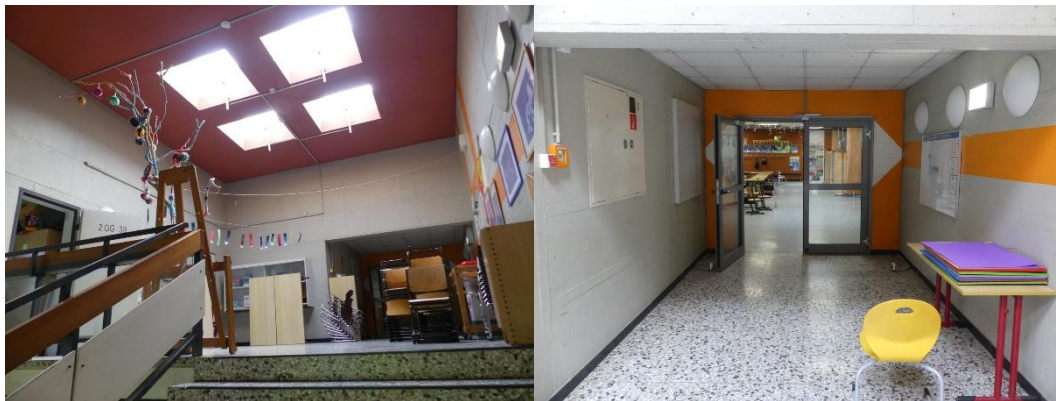
Bauteil/ Gewerk		Innenwände (STB/MW)	
Herstellungsjahr/ Alter	Gesamtnutzungsdauer (GND)	Restnutzungsdauer (RND)	Bewertung (-/0/+)
1975 / 50J	100J	50J	+ / 0
Bestand		Technischer Zustand	
Tragende Trennwände aus Mauerwerk (Aulatrakt) und Stahlbeton (Treppenhaus) Teilweise verputzt Intakte weitgehend schadensfreie Substanz Türbreiten und -höhen nicht zeitgemäß		OK	
		Funktionalität/ Gestaltungswert	
		OK	
		Probleme	
		OK	
		Sanierungsbedarf	
		Kein maßgeblicher Sanierungsbedarf	
Bewertung		.	
Die vorhandenen bauzeitlichen tragende Innenwände aus Mauerwerk und Stahlbeton sind technisch und optisch intakt und grundsätzlich bei einer Grundsanierung weiterzuverwenden.			
Ein Sanierungsbedarf besteht nicht.			
Ein funktionaler Nachteil besteht in der überwiegend nicht vorhandenen rollstuhlgerechten Breite und der nicht mehr zeitgemäßen Türhöhe von lediglich 2,01m (Rohbaumaß).

Tragende Innenwände aus MW und STB im Treppenhaus und Aulatrakt

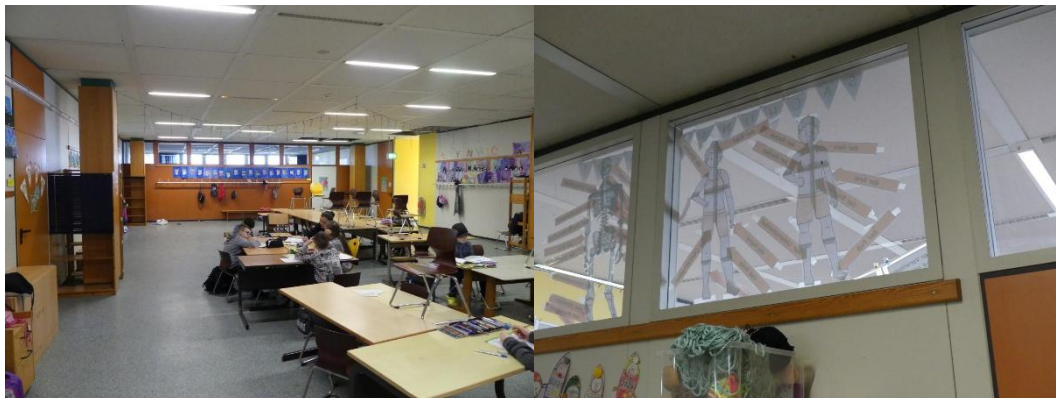
Bauteil/ Gewerk		Innenwände (TB)	
Herstellungsjahr/ Alter	Gesamtnutzungsdauer (GND)	Restnutzungsdauer (RND)	Bewertung (-/o/+)
1975 / 50J	50J	0J	-
Bestand Faserzementplatten, Sandwichelemente als geschlossene Wandteile, mit sichtbarem Aluminiumständerwerk bauzeitlich In geringem Umfang neuzeitliche Trockenbauwände (z.B. Brandschutztunnel Klassentrakt) Bewertung		Technischer Zustand	
		Schlecht, veraltet	
		Funktionalität/ Gestaltungswert	
		Nicht mehr zeitgemäß	
		Probleme	
		Schlechter Schallschutz	
		Schlechte Funktionalität	
		Restnutzungsdauer abgelaufen	
Sanierungsbedarf			
		Ersatz und Modernisierung erforderlich	
Die bauzeitlich vorhandenen Innenwandelemente sind völlig dysfunktional, veraltet und in jeder bautechnischen Hinsicht unbrauchbar.			
Alle bauzeitlichen nichttragenden Innenwände müssen einschließlich aller technisch verknüpften Bauteile und Installationen komplett erneuert werden.			
Die neuzeitlich vereinzelt eingebauten und technisch intakten Trockenbauwände sind OK und können weiterverwendet werden. Diese Wände bringen bei einer Grundsanierung nur einen geringen technischen und wirtschaftlichen Nutzen und spielen insofern bei der Gesamtbewertung keine maßgebliche Rolle.

Nichttragende Innenwände in den Geschosshallen im Klassentrakt

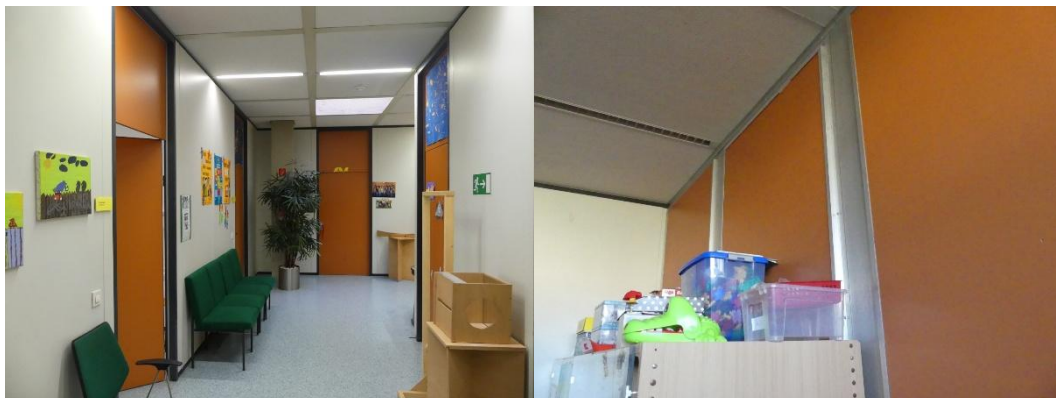
Nichttragende Innenwände im Verwaltungstrakt

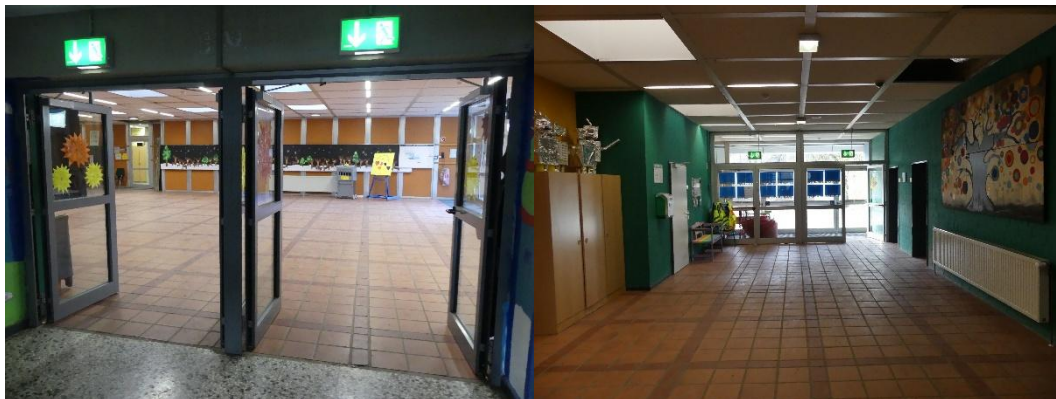
Bauteil/ Gewerk		Fliesen/ Estrich	
Herstellungsjahr/ Alter	Gesamtnutzungsdauer (GND)	Restnutzungsdauer (RND)	Bewertung (-/o/+)
1975 / 50J	60-100J	10-50J	0
Bestand		Technischer Zustand	
Spaltklinker, Betonwerksteinböden, Keramische Fliesen auf Zementestrich Bauzeitliche Qualität, keine Besonderheiten, optisch veraltet		OK	
		Funktionalität/ Gestaltungswert	
		Nicht mehr zeitgemäß	
		Probleme	
		Unzureichender Schallschutz	
		Sanierungsbedarf	
Bewertung		Optische Modernisierung sinnvoll	
Alle im Objekt vorhandenen keramischen oder zementgebundenen Bodenbeläge sind technisch OK und grundsätzlich weiterverwendbar. Der Trittschallschutz entspricht allerdings nicht den heutigen Standards und ist insofern verbesserungsfähig.			
Die Gestaltung ist unbefriedigend. Die Optik ist stark bauzeittypisch und entspricht nicht unseren heutigen Anforderungen und üblichen Lebenswelten.			
Die keramischen und/oder zementgebundenen Böden und Wandbeläge sollten aus gestalterischen Gründen erneuert werden.

Zementwerksteinböden und keramische Fliesen im Eingang und in der Halle

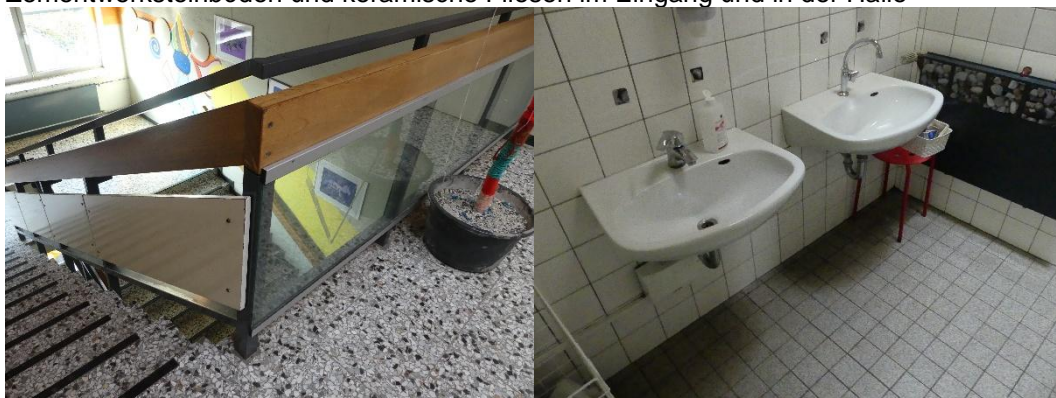
Zementwerksteinböden im Treppenhaus und sehr einfache Fliesen in den WC-Anlagen

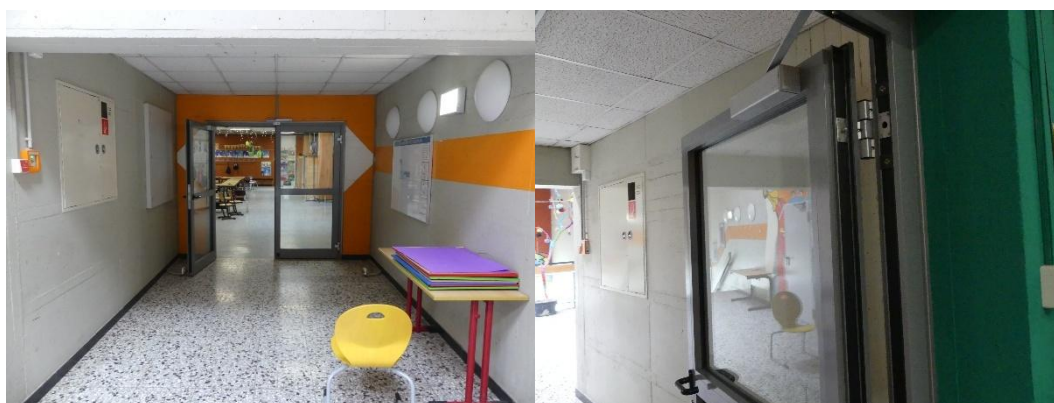
Bauteil/ Gewerk		Innentüren (FH)	
Herstellungsjahr/ Alter	Gesamtnutzungsdauer (GND)	Restnutzungsdauer (RND)	Bewertung (-/0/+)
2005 / 20J	70J	50J	0
Bestand Brandschutztüren sind nach aktuellem Brandschutzkonzept vorhanden Aluminiumglastelemente in den Fluren und Stahltüren an Funktionsräumen		Technischer Zustand	OK
		Funktionalität/ Gestaltungswert	OK
		Probleme	Keine
		Sanierungsbedarf	Kein Instandhaltungsbedarf
		Bewertung	.
<p>Alle im Objekt vorhandenen Brandschutztüren sind zertifiziert und entsprechen den aktuellen Anforderungen.</p> <p>Die vorhandenen Türhöhe sind mit 2,01m unzureichend und entsprechen nicht modernen Funktions- und Komfortbedürfnissen.</p> <p>Ein technischer Instandhaltungs- oder Modernisierungsbedarf ist nicht gegeben. Wegen der geringen Durchgangshöhen ist eine Erneuerung jedoch sinnvoll.</p>

TH-Türen als Alu-Glaselemente zum Treppenhaus

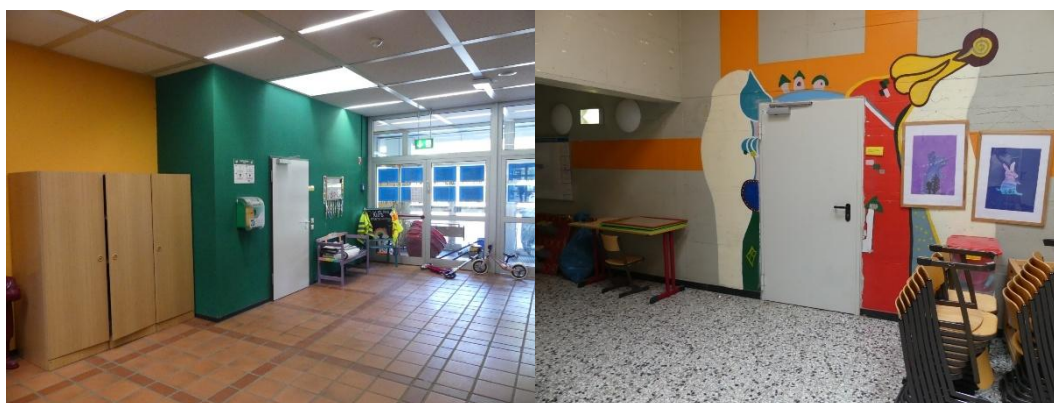
Geschlossene TH-Türen zu Halle und Treppenhaus

Bauteil/ Gewerk		Innentüren	
Herstellungsjahr/ Alter	Gesamtnutzungsdauer (GND)	Restnutzungsdauer (RND)	Bewertung (-/o/+)
1975-2005 / 50/20J	35-70J	-15 /20J	0 / -
Bestand		Technischer Zustand	
Innentüren sind passend zu dem elementierten Innenwandsystem tlws. mit Aluminiumoberlichtern vorhanden		OK	
		Funktionalität/ Gestaltungswert	
		veraltet	
		Probleme	
		Keine	
Bewertung		Sanierungsbedarf	
		Kein Instandhaltungsbedarf	
Alle im Objekt vorhandenen Innentüren sind technisch instandgehalten und entsprechen den funktionalen Anforderungen. Verbesserungsmöglichkeiten bestehen hinsichtlich der Gestaltung des Schallschutzes.			
Türhöhen und Durchgangsbreiten entsprechen nicht barrierefreien und insgesamt modernen Anforderungen.			
Ein technischer Instandhaltungsbedarf ist nicht gegeben. Für eine sinnvolle Weiterverwendung der Innentüren in einer Grundsanierung reicht deren funktionale Qualität und Restnutzungsdauer allerdings nicht aus.

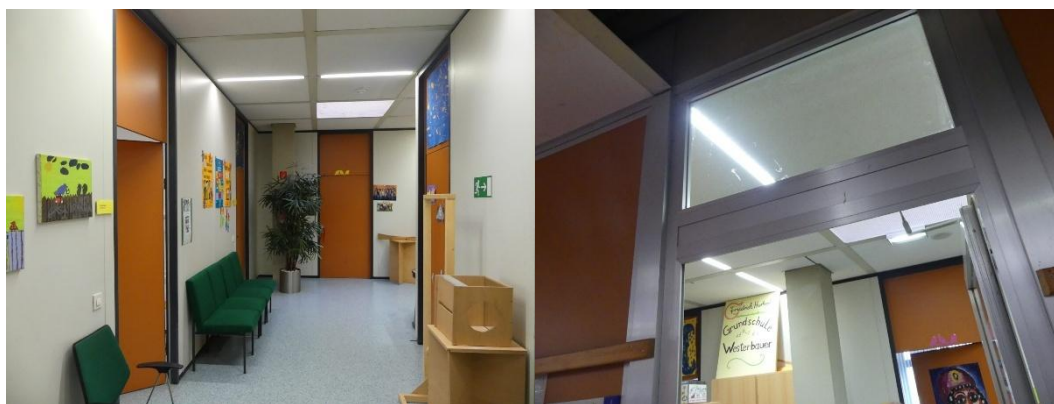
Türen im Wandelementsystem

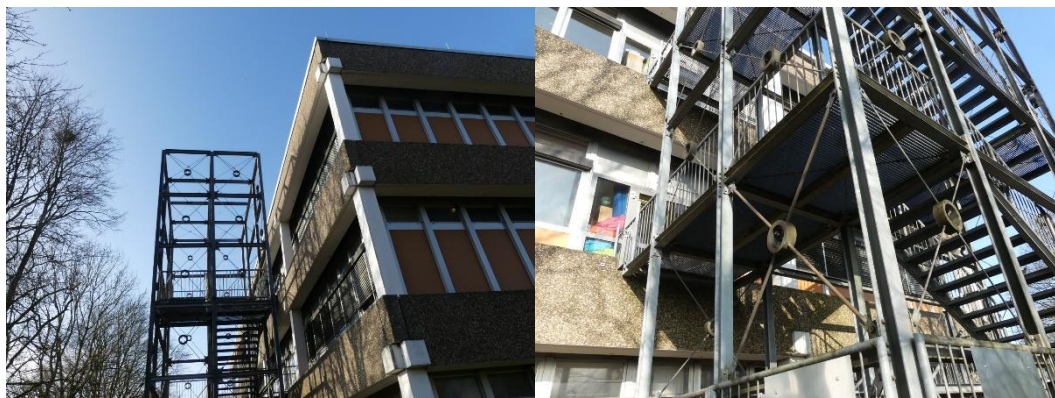
Bauteil/ Gewerk		Stahlbau	
Herstellungsjahr/ Alter	Gesamtnutzungsdauer (GND)	Restnutzungsdauer (RND)	Bewertung (-/o/+)
1975-2005 / 50/20J	80J	30-60J	+
Bestand		Technischer Zustand	
Stahlgeländer Innen und Stahlfluchttreppe außen		OK	
		Funktionalität/ Gestaltungswert	
		OK/ Innen veraltet	
		Probleme	
		Keine	
		Sanierungsbedarf	
Keine Besonderheiten		Kein Instandhaltungsbedarf	
Bewertung		.	
Die im Objekt vorhandene Stahlterrappe Außen entspricht den aktuellen Anforderungen. Ein Instandhaltungsbedarf ist nicht gegeben.			
Die bauzeitlichen Innengeländer sind optisch und technisch veraltet.			
Die Innengeländer müssen funktional auf die Bedürfnisse kleinerer Kinder und mobilitätseingeschränkter Personen angepasst werden. Sie sind zu erneuern.

Außentreppe

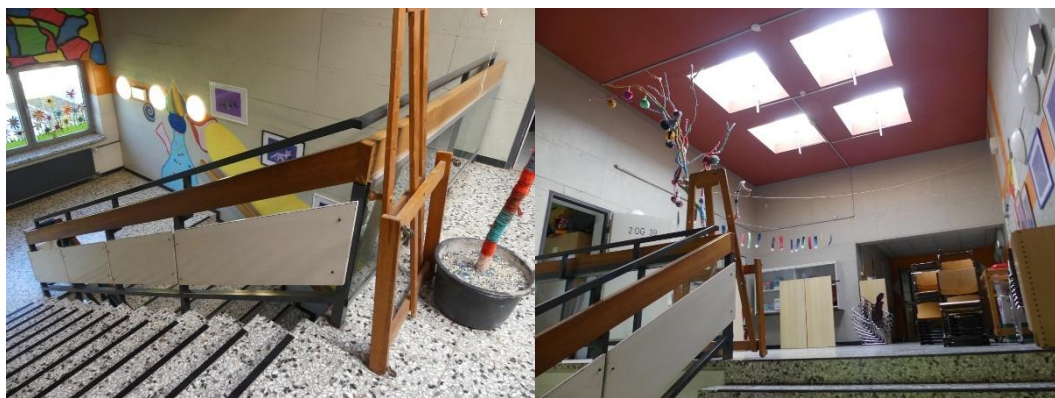
Stahlgeländer Innentreppe

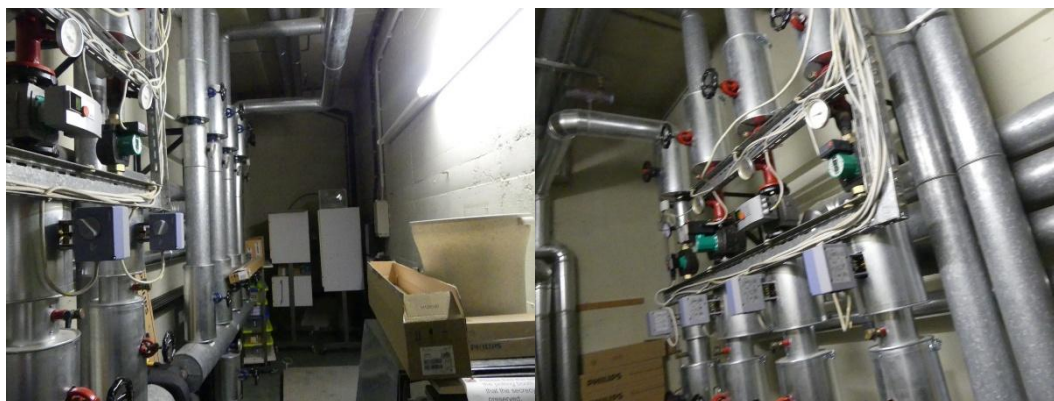
Bauteil/ Gewerk		Heizung	
Herstellungsjahr/ Alter	Gesamtnutzungsdauer (GND)	Restnutzungsdauer (RND)	Bewertung (-/o/+)
1975 / 50J	25-40J	-25 / -10J	-
Bestand		Technischer Zustand	
<p>Nahwärmeversorgung aus Gaskraftwerk in der Turnhalle</p> <p>Statische Heizkörper in allen Räumen Überwiegend bauzeitlich, teilweise erneuert Bauzeitliches Leistungsnetz und bauzeitliche Dämmung</p>		Bauzeitlich	
		Funktionalität/ Gestaltungswert	
		Veraltet	
		Probleme	
		Unzureichende Energieeffizienz	
		Sanierungsbedarf	
		Grundsanierungsbedarf	
Bewertung		.	
<p>Die im Objekt vorhandenen Heizungsanlagen sind technisch instandgehalten aber durchgängig veraltet. Die Energieeffizienz ist mangelhaft. Eine effiziente Regelung und Steuerung der Heizungsanlagen ist im gegebenen Zustand nicht möglich.</p> <p>Die Heizungsanlagen (Verteilungsleitungen, Zuleitungen und Heizkörper sind im Zuge einer Grundsanierung zu erneuern.</p>

Heizungsraum mit zentraler Verteilung

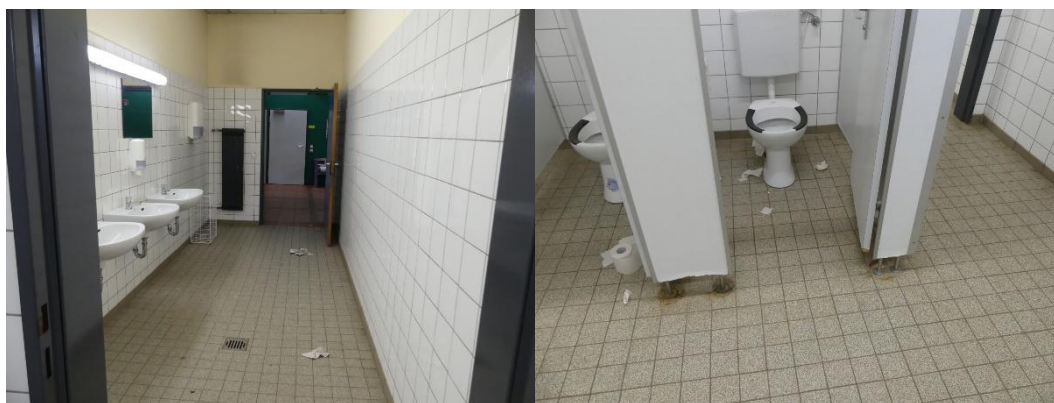
Bauteil/ Gewerk		Sanitär	
Herstellungsjahr/ Alter	Gesamtnutzungsdauer (GND)	Restnutzungsdauer (RND)	Bewertung (-/o/+)
1975 / 50J	25-40J	-25 / -10J	-
Bestand		Technischer Zustand	
Sanitäranlagen in einfacher Ausstattung überwiegend bauzeitlich		Bauzeitlich	
		Funktionalität/ Gestaltungswert	
		Veraltet	
		Probleme	
		Veraltet, funktional instabil	
Bewertung		Sanierungsbedarf	
		Grundsanierungsbedarf	
Die im Objekt vorhandenen Sanitäranlagen sind technisch instandgehalten aber optisch und funktional durchgängig veraltet.			
Die Anlagen sind nicht barrierefrei. Behindertengerechte Sanitärträume sind nicht vorhanden.			
Die Sanitäranlagen (Raumangebot, Zuleitungen, Abwassernetz und Ausstattung) sind im Zuge einer Grundsanierung zu erneuern.			
Insbesondere fehlen barrierefreie bzw. rollstuhlgerechte Anlagen für mobilitätseingeschränkte Personen.

Pausentoiletten

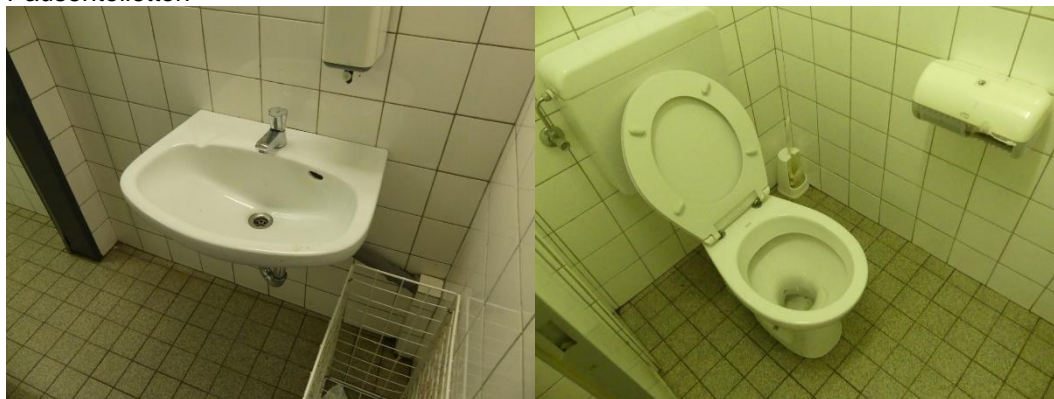
Studententoiletten
