## **ÖFFENTLICHE BERICHTSVORLAGE**

Sachstand und weiteres Vorgehen Ebene II

Die Hochbrücke Ebene II überführt die B 54 in der Hagener Innenstadt. Das Bauwerk wurde 1968 als mehrzellige Hohlkastenbrücke in Spannbetonbauweise als Durchlaufträger hergestellt. Die Besonderheit des Bauwerks besteht in der Aufgabelung und damit abschnittsweise baulich getrennten Führung der Fahrspuren. Der Spannstahl des Bauwerks gilt als spannungsrißkorrosionsgefährdet. Im Jahr 2017 konnte ein ausreichendes Ankündigungsverhalten (Riss vor Bruch) bei Spannstahlausfall nachgewiesen werden.

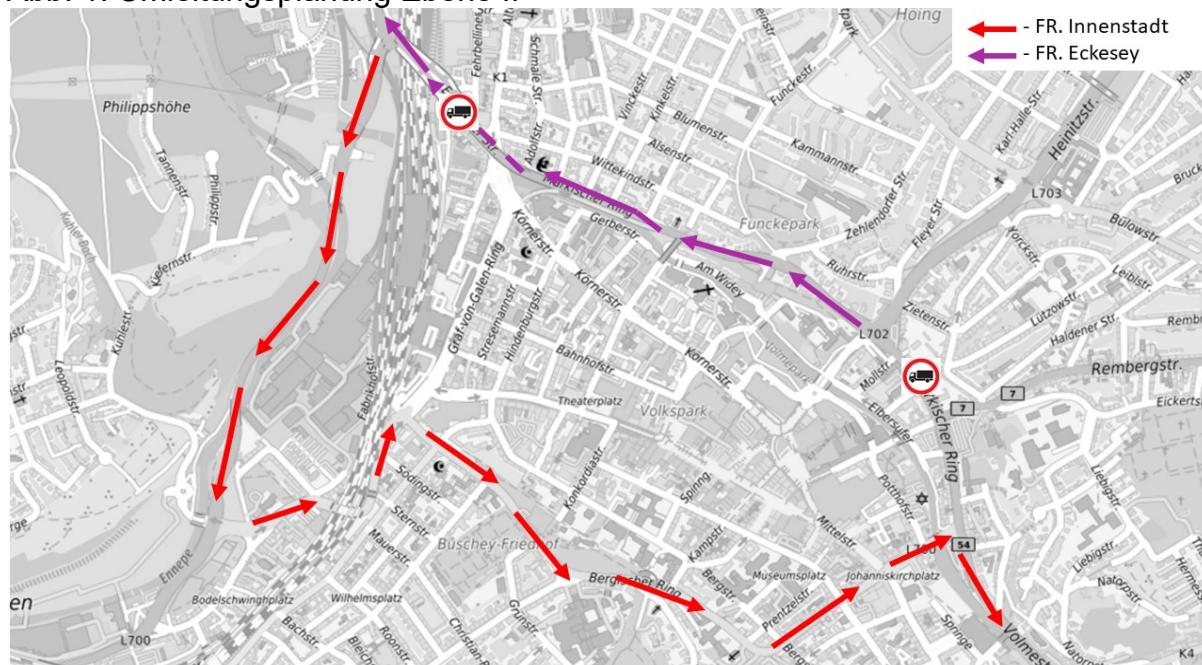
Abb. 1: Umleitungsplanung Ebene II

über die Wehringhauser Straße auf den Bergischen Ring. Die Umleitung endet auf der Volmestraße (s. Abb. 1).

In der Gegenrichtung besteht die Möglichkeit das Bauwerk der Ebene II zu umfahren in dem der Schwerverkehr zunächst die Abfahrtsrampe Richtung Kreuzung Altenhagener Straße/ Graf-von-Galen-Ring herunterfährt und im Anschluss geradeaus wieder auf die B54 Richtung Bahnhofshinterfahrung hoch fährt (s. Abb. 1).

Um Verkehr auf die ohnehin eingerichtete LKW- Vorrangroute über Schwerter Straße/ Hagener Str./ Feithstr. zu leiten wird bereits auf der Herdecker Str. (hinter Kreisverkehr Vorhalle) auf die Sperrung der Ebene II hingewiesen.

Die Auswirkungen der Sperrung und der Umleitungsplanung werden nun zunächst beobachtet und dann ggf. nochmal angepasst. Besonders die Situation der signalisierten Kreuzungen wird geprüft und wenn möglich Anpassungen vorgenommen. Eine Änderung der Signalprogramme ist dabei nicht kurzfristig möglich und wird einige Wochen in Anspruch nehmen. Zu bedenken sind die verschiedenen Belange an den jeweiligen Kreuzungen (ÖPNV-Bevorrechtigung, Radverkehr etc.).
