## **ÖFFENTLICHE MITTEILUNG**

60 Fachbereich Immobilien, Bauverwaltung und Wohnen

Baumscheiben in der Fußgängerzone

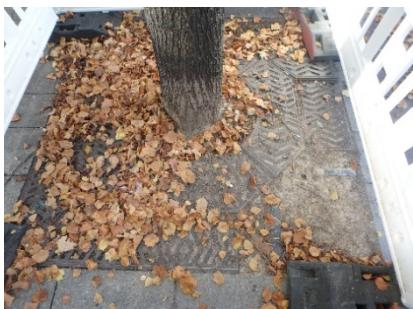
25 dieser Baumscheiben sind nicht mehr verkehrssicher, d. h. durch die Baumwurzeln wurden die angrenzenden Natursteinpflasterbereiche hochgedrückt bzw. die Baumscheibenabdeckungen aus Metall sind uneben und stellen daher eine Gefahrenstelle für Fußgänger dar.

Baumscheibenabdeckung Hohenzollernstr. Höhe Spinne

Die vorhandenen Baumscheibenabdeckungen aus Metall sind in den möglichen Bereichen aufzunehmen und die Höhenunterschiede durch ein geeignetes Material, wie z.B. Dolomitsand oder ähnlich auszugleichen.

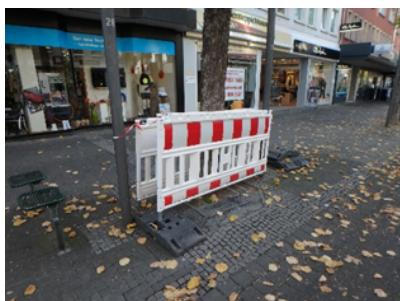
Baumscheibenabdeckung Mittelstr. Höhe Dahlenkampstr.

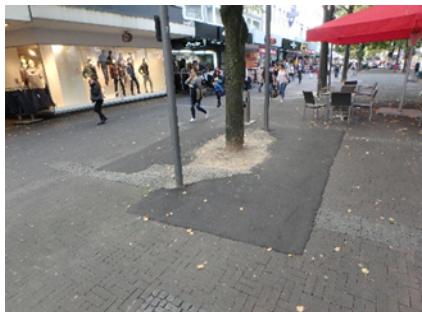
Pflasterbereich Baumscheibe Elberfelder Str. Höhe C & A

Die angrenzenden Bereiche aus Natursteinpflaster, Klinkerpflaster sowie andere Oberflächenbefestigungen sind großflächig aufzunehmen und höhenmäßig anzupassen. Aufgrund der starken Wurzelbereiche ist die Aufgabe einzelner Bäume sowie die Neupflanzung geeigneter Bäume möglich.

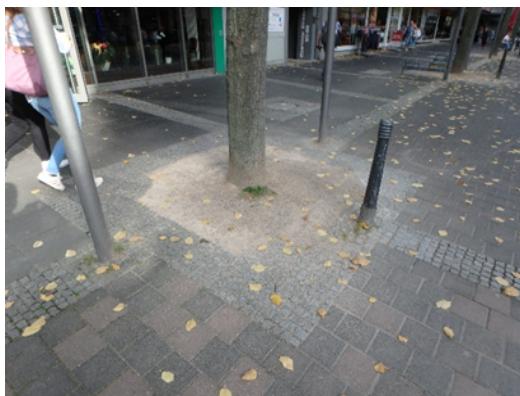
Baumscheibe Höhe Elberfelder Str. 46 - 48

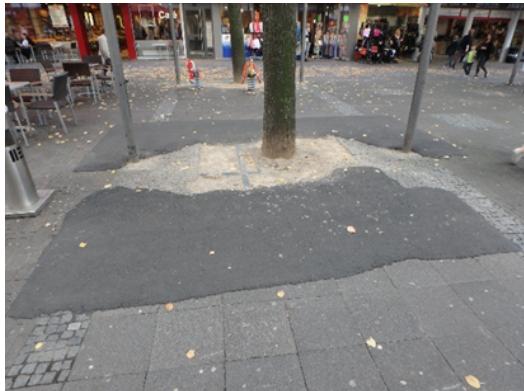
Baumscheibe Elberfelder Str. 24 - 26

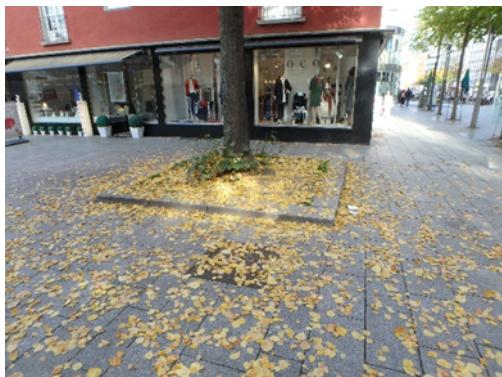
Baumscheibe Hohenzollernstr. Bereich Gaststätte „Spinne „

Die vorhandenen Baumscheibenabdeckungen sind in den möglichen Bereichen zu erweitern und mit z.B. Naturbordsteinen oder Pflasterkalotten einzufassen.
