Betreff:
Vorschlag der Einzelmandatsträgerin von Hagen Aktiv in der Bezirksvertretung Hagen-Mitte
hier: Zustand Pflasterung Bushaltestelle Badstraße/Körnerstraße

Vorschlag zur Tagesordnung gem. § 6 Abs. GeschO: Zustand Pflasterung Bushaltestelle Badstraße/Körnerstraße

Betreff: Drucksachennummer:
Vorschlag gem. § 6 GeschO Rat der Fraktion Hagen Aktiv
hier: Zustand Pflasterung Bushaltestelle Badstraße/Körnerstraße

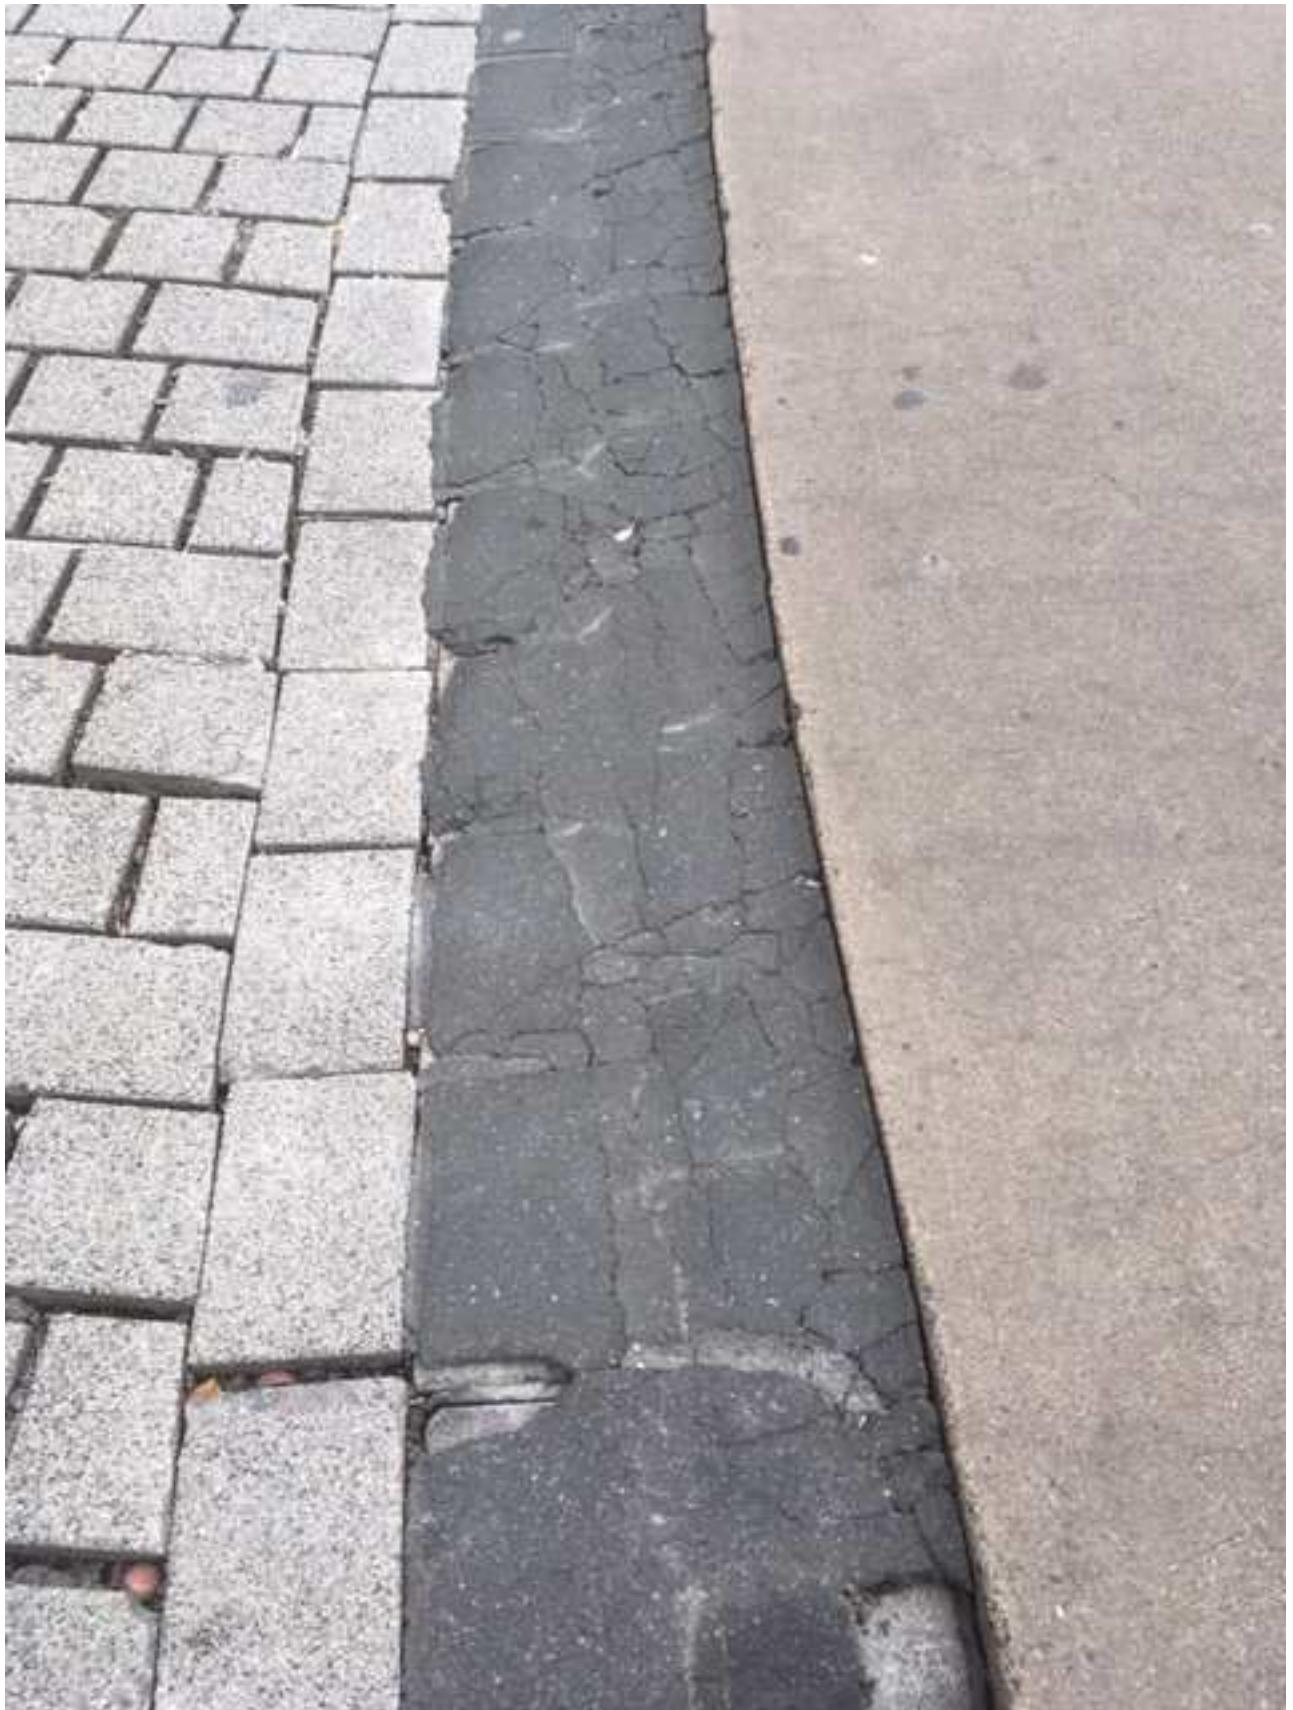
Seither hat die Verwaltung zu diesem Thema nichts mehr verlauten lassen. Auch geschehen ist an der Badstraße/Körnerstraße nichts, wie das aus der Anlage ersichtliche Lichtbild anschaulich verdeutlicht. Vielmehr sind inzwischen auch die bituminösen Anrampungen schadhaft geworden und stellen eine zusätzliche Gefahrenquelle dar. Hier muss dringend Abhilfe geschaffen werden.

Eine Pflasterbauweise für eine von Bussen genutzte Fahrspur ist nur bis BK 3.2, d.h. 65 – 130 Busse / Tag, möglich, d. h. diese Bauweise ist auf Grund der stark frequentierten Bushaltestellen in diesem Bereich für die auftretenden Belastungen aus technischer Sicht nicht geeignet. Deshalb wird seitens des Wirtschaftsbetriebs Hagen WBH empfohlen, auf eine Erneuerung der Fahrbahn in Pflasterbauweise zu verzichten.

Unter Berücksichtigung der o.g. Kriterien wird daher aus technischer Sicht empfohlen von einer Erneuerung der Fahrbahn in Pflasterbauweise abzusehen und eine der anderen beiden vorgeschlagenen Varianten zu wählen.
